## Visite d'observation sur l'expérimentation de remodelage des épis : des effets très positifs pour le rééquilibrage et la renaturation du fleuve...

### Rappel des travaux réalisés en 2009

## Les observations au cours de la « croisière »

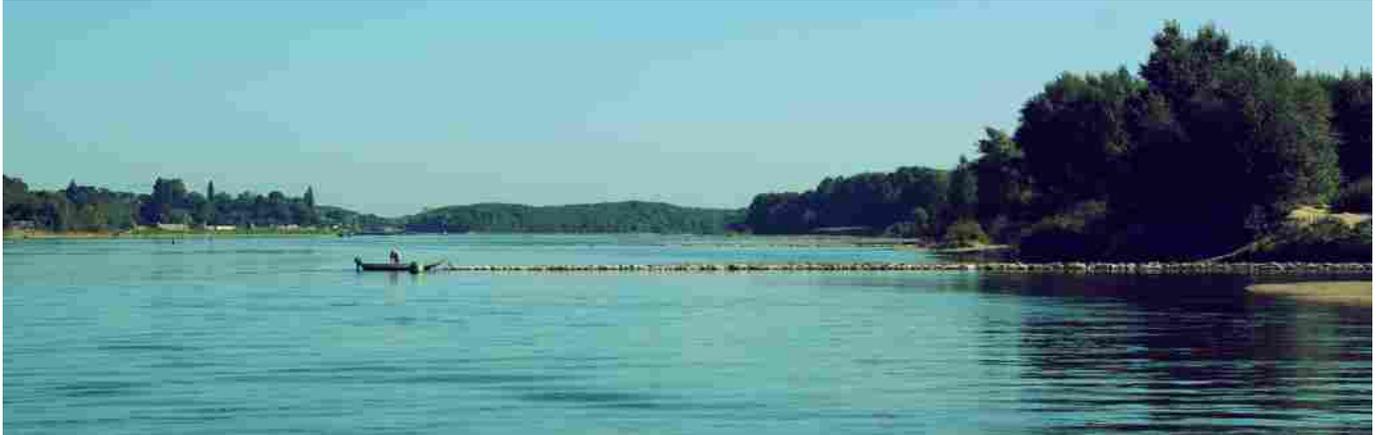
- Les épis remodelés étaient presque à fleur d'eau avec une crête très aplatie. L'impact visuel des enrochements est allégé. Ils sont visibles désormais en moyenne 160 jours par an, au lieu de 315 jours auparavant...

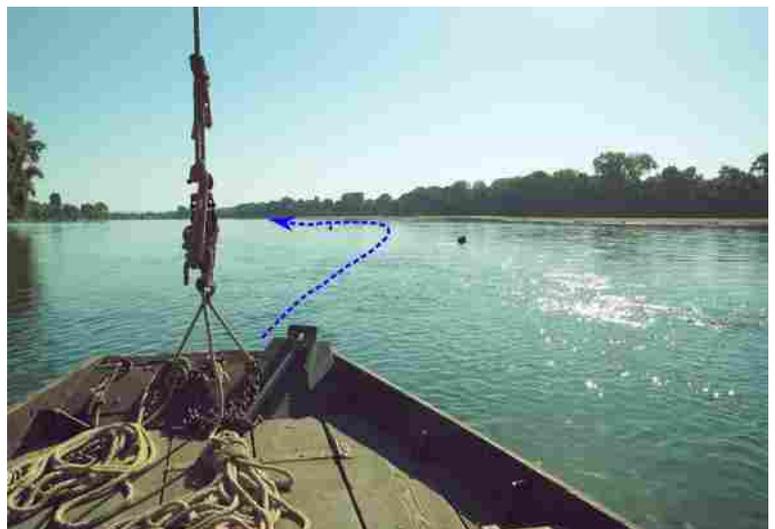
- En remontant vers le pont des Lombardières, le point le plus spectaculaire a été la passe du Mureau (au droit de l'île du même nom) où le chenal présentait des sinuosités caractérisées et un très faible tirant d'eau (0,65 m). Les grèves alternant sur chaque rive se sont engraisées au point de se rejoindre, obligeant le chenal d'étiage à se frayer des passages de traverse tortueux. Auparavant le tracé du chenal était presque linéaire. La vitesse du courant qui se concentre sur le seuil a été évaluée à 5,5 km/h.

*Il a fallu louvoyer dans la passe du Mureau où le chenal balisé décrivait de fortes sinuosités, alors qu'auparavant son tracé était presque rectiligne... Les baliseurs ont beaucoup plus de travail, c'est certain, mais la navigation traditionnelle y retrouve de la saveur et la Loire son hydrologie naturelle de "rivière à fond mobile".*

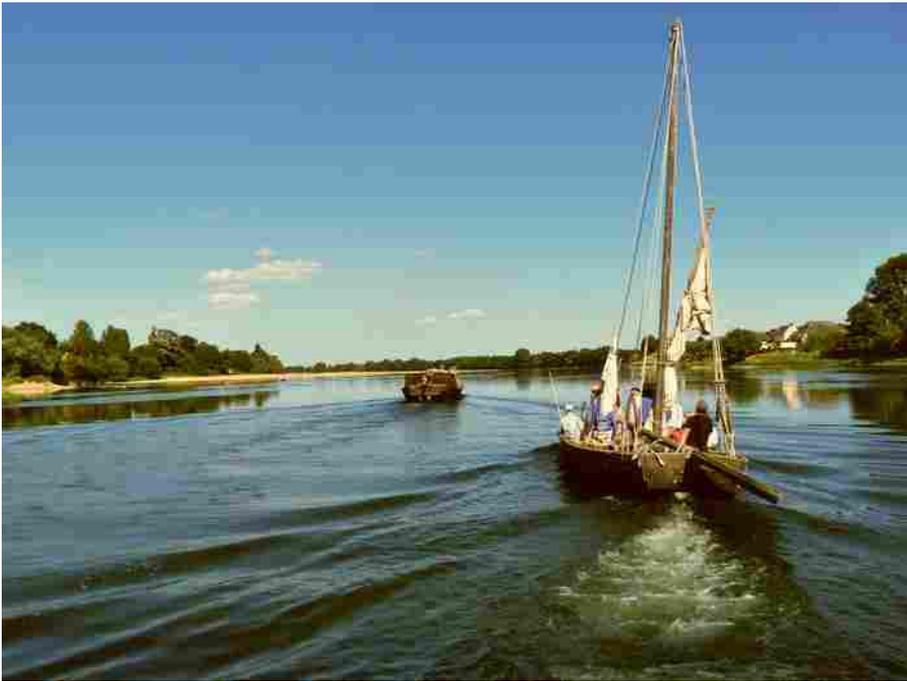
- En amont du pont des Lombardières, le fleuve formait un bief plus calme avec un courant évalué à 2,7 km/h. Pour comparaison, en 1900, avant la chenalisation, la vitesse aux étiages était de 0,6 à 0,8 m/s (2,1 à 2,9 km/h) dans les mouilles des grands bras et de 1 m/s (3,6 km/h) au maximum sur les seuils.

*Dans le bief en amont du pont des Lombardières, le courant est fortement ralenti jusqu'à moins de 3 km/h du fait du seuil du Mureau. Les variations de vitesse du courant sont nettement plus marquées entre les calmes dans les mouilles et les rapides sur les seuils, ce qui est bénéfique pour l'hydrologie naturelle et la biodiversité piscicole.*

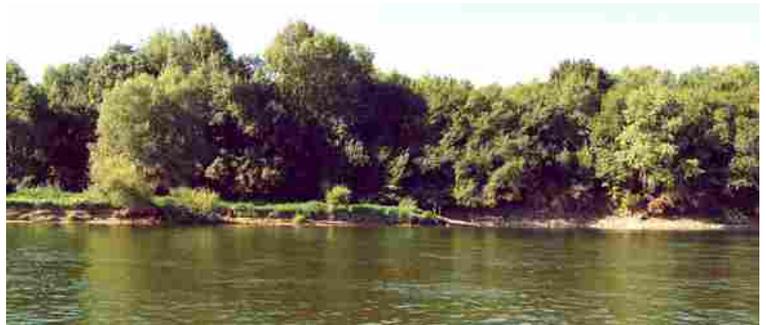
- Tout au long de l'itinéraire, en lieu et place des enrochements, il a été observé plusieurs sections de rives érodées et "remodelées" par le fleuve présentant tantôt des fronts de falaise sableuse, tantôt des pentes adoucies plus ou moins végétalisées : un effet bénéfique à la fois pour la dynamique fluviale, le paysage et la biodiversité.

*A l'amont d'un bouge<sup>3</sup> en rive gauche au-dessus du port de la Possonnière, exemple d'une bordure partiellement renaturée par des atterrissements recouverts d'une végétation herbacée et ligneuse. A droite, la rive d'origine empierrée depuis la chenalisation de cette section (1904-1906).*

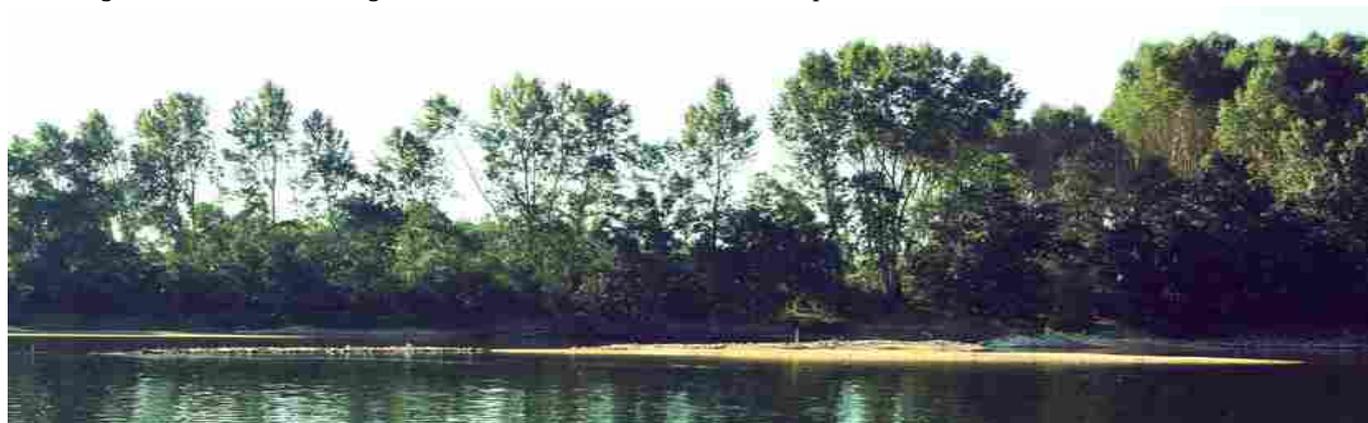
Ce nouveau calibrage du chenal doit cependant être considéré comme une étape transitoire car la Loire poursuit à chaque crue le remodelage à sa façon : elle a déjà créé des brèches dans des épis remodelés, de petits chenaux sur les bordures, des érosions et des atterrissements sur les rives. Sauf priorité sécuritaire, il convient de la laisser faire pour bénéficier gratuitement de son énorme capacité de régénération. La navigation actuelle serait-elle remise en cause ? Malgré la chenalisation, l'avis de batellerie du 2/09/2016 signale 15 points de moins d'un mètre de mouillage entre Nantes et Bouchemaine, dont 0,70 m à Champtoceaux et à Ancenis, 0,60 m à Behuard... Sans digues et épis, il est probable que les conditions de navigation aux étiages ne seraient pas plus problématiques, l'artificialisation et le bouleversement en moins...

*Epi remodelé par les hommes en 2009 et re-remodelé depuis par les crues et décrues avec la création de deux brèches et d'un banc de sable. Autant que possible, laissons faire le fleuve et son dynamisme régénérateur pour poursuivre gratuitement la renaturation de cette Loire bouleversée par la chenalisation et les enrochements depuis une centaine d'années...*

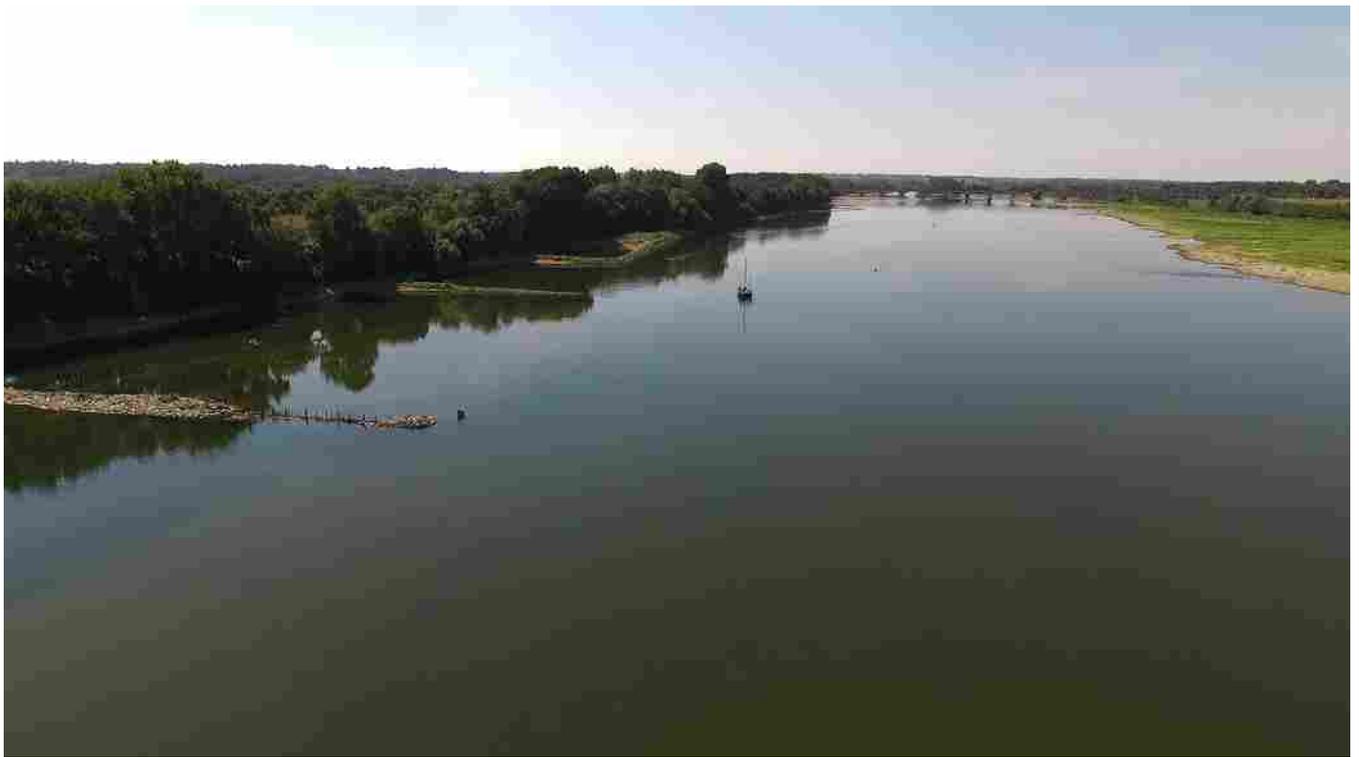
1- Lors de la descente vers le pont de l'Alleud (à l'arrière-plan), le bateau de tête suivant le chenal balisé en rive gauche sur une Loire élargie où les épis sont devenus plus discrets et le courant plus faible. Le paysage fluvial s'en trouve adouci.

! Remarquer au premier plan la tête de l'épi « re-remodelé » depuis 2009 par la dynamique du fleuve !

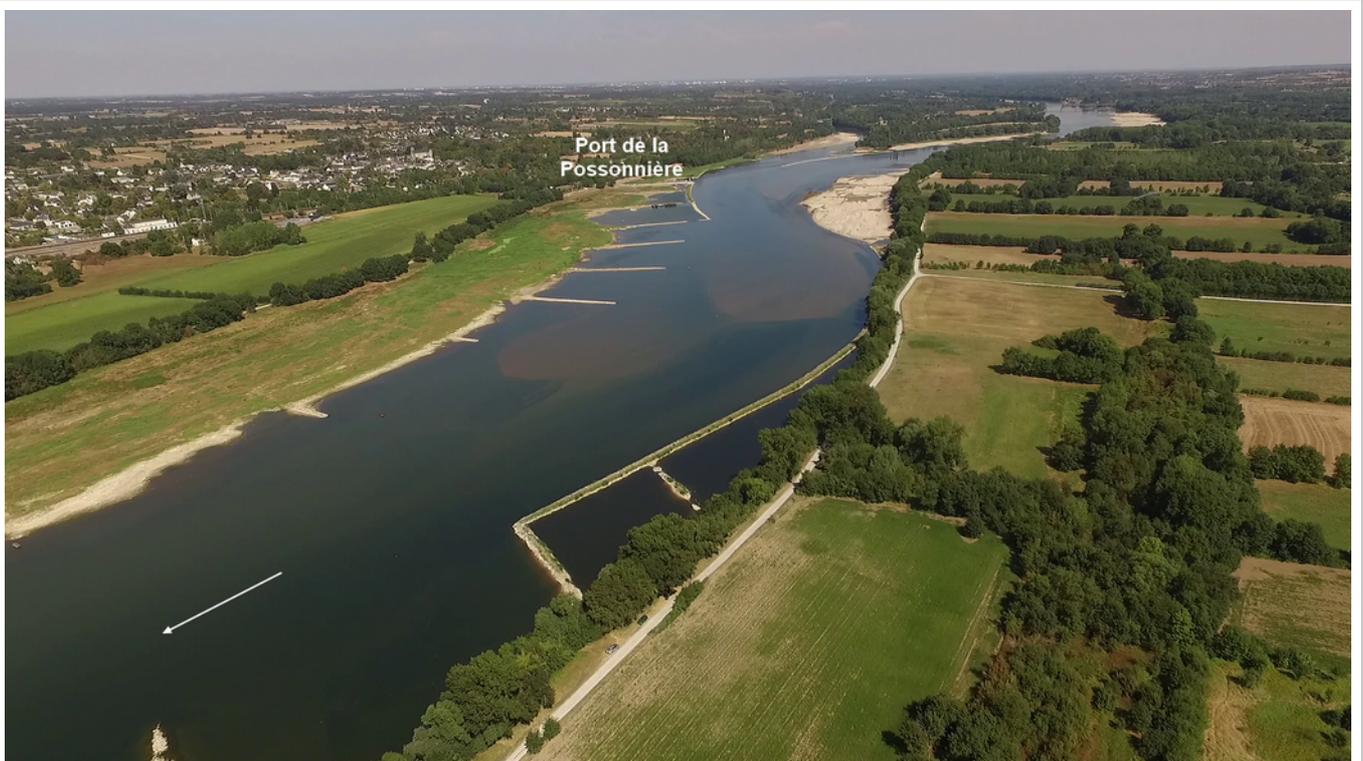
2- Vers l'amont, on aperçoit par transparence le haut fond de sable qui s'est formé en travers du lit d'étiage entre les deux digues concaves dans le passage d'une rive à l'autre, constituant ainsi un seuil caractéristique dit « mobile ». Cette grève immergée s'élève naturellement d'amont en aval pour se terminer brutalement par un « cul-de-grève » plongeant dans le bas fond suivant (ou mouille). Le développement de ce seuil est lié au remodelage des épis.

! Les distances entre digues concaves ont été calculées par les ingénieurs de l'époque pour fixer la sinuosité optimale du chenal navigable dans le souci d'éviter les rapprochements de seuils, sources d'« encombres » et de virages prononcés. Cette distance devait osciller autour de 1000 mètres.

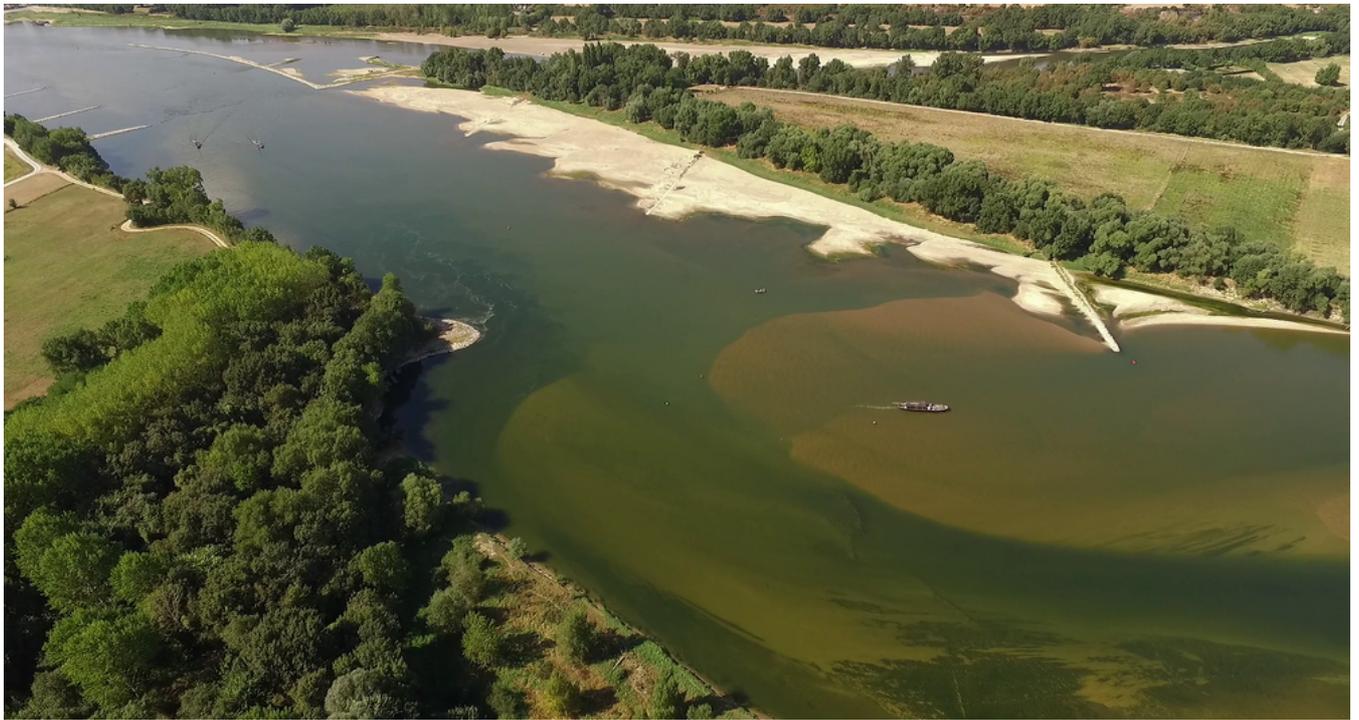
3- A l'amont du port de la Possonnière, le long de la queue de l'île Mureau, le bateau de tête passe un premier seuil en suivant la sinuosité du chenal qui traverse le fleuve à l'oblique. Ce secteur est actuellement très « encombré » du fait de la remobilisation du sable et de la formation de grèves qui se chevauchent.

! Remarquer sur la rive gauche le « bouge » (petit cap) constituant un point dur qui a provoqué l'érosion de la berge amont et le nouveau profil de rive qui se dessine avec un atterrissement en voie de végétalisation.

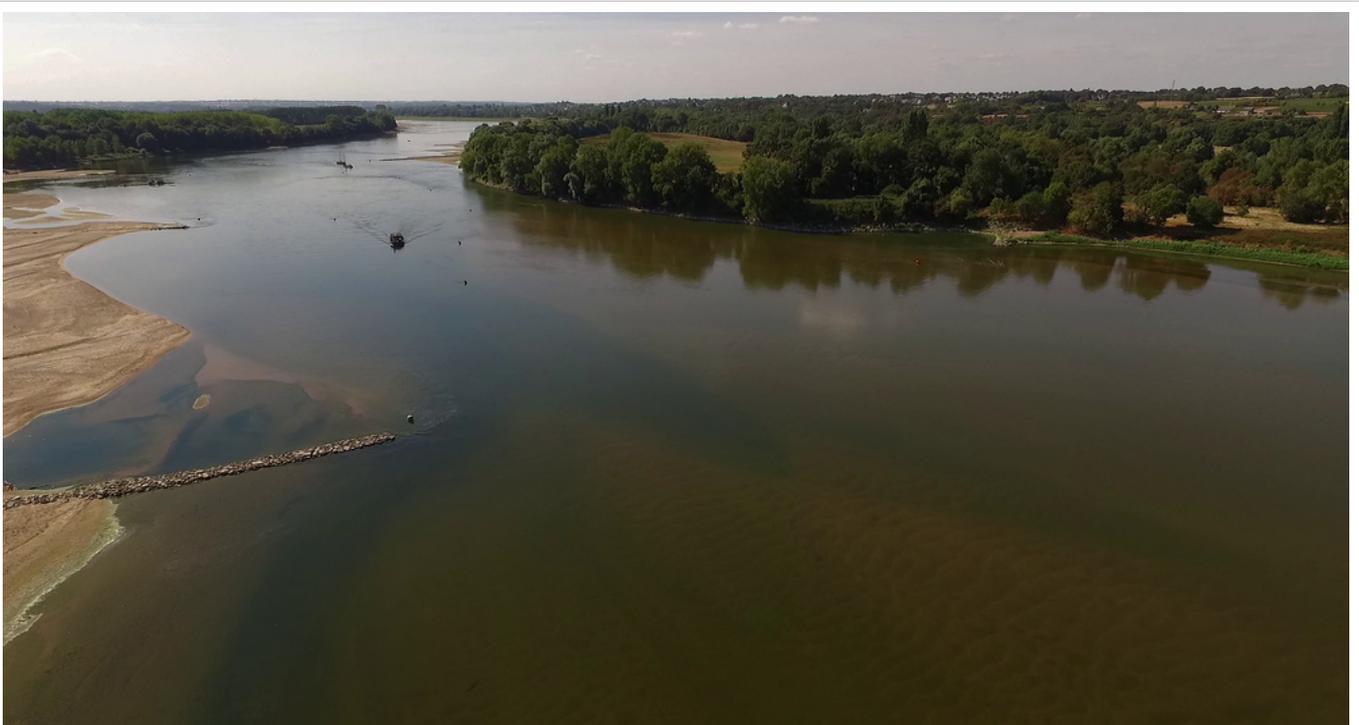
4- Toujours dans la remontée du secteur du Mureau, le même bateau retransverse le fleuve pour passer un second seuil « rapproché » (les deux autres bateaux passent quant à eux le premier seuil). Auparavant, le chenal navigable était presque rectiligne. On retrouve donc une navigation plus caractéristique marquée par l'accentuation des sinuosités et la présence de seuils de sable réservant des passages de navigation où le mouillage peut être très faible aux étiages critiques (0,65 m dans cette « passe »). Mais ces minimas pouvaient aussi se rencontrer avant le remodelage...

! Avant la chenalisation, en 1900, les bateaux d'un mètre de calaison (+ 0,20 m de pied de pilote) ne pouvaient naviguer que 200 jours par an. Il existait alors entre la Maine et Nantes 128 sinuosités, donc théoriquement 128 seuils, distants en moyenne de 650 mètres. Ces seuils provoquaient à l'étiage des marches de l'ordre de 10 cm, permettant ainsi une descente progressive vers la mer, en biefs successifs.
