## Reportage sur l'état de la Loire dans le secteur Anetz-Varades à la limite de la sensibilité du bassin de marée (20 août 2010)

\* Sortie organisée par le CLD pour une réunion de travail sur le terrain avec des élus du Conseil Régional

**Le but :** apprécier l'état et l'évolution du fleuve et de ses annexes latérales (bras et boires) et réfléchir sur un programme d'action pour son rééquilibrage effectif dans le cadre du Plan Loire

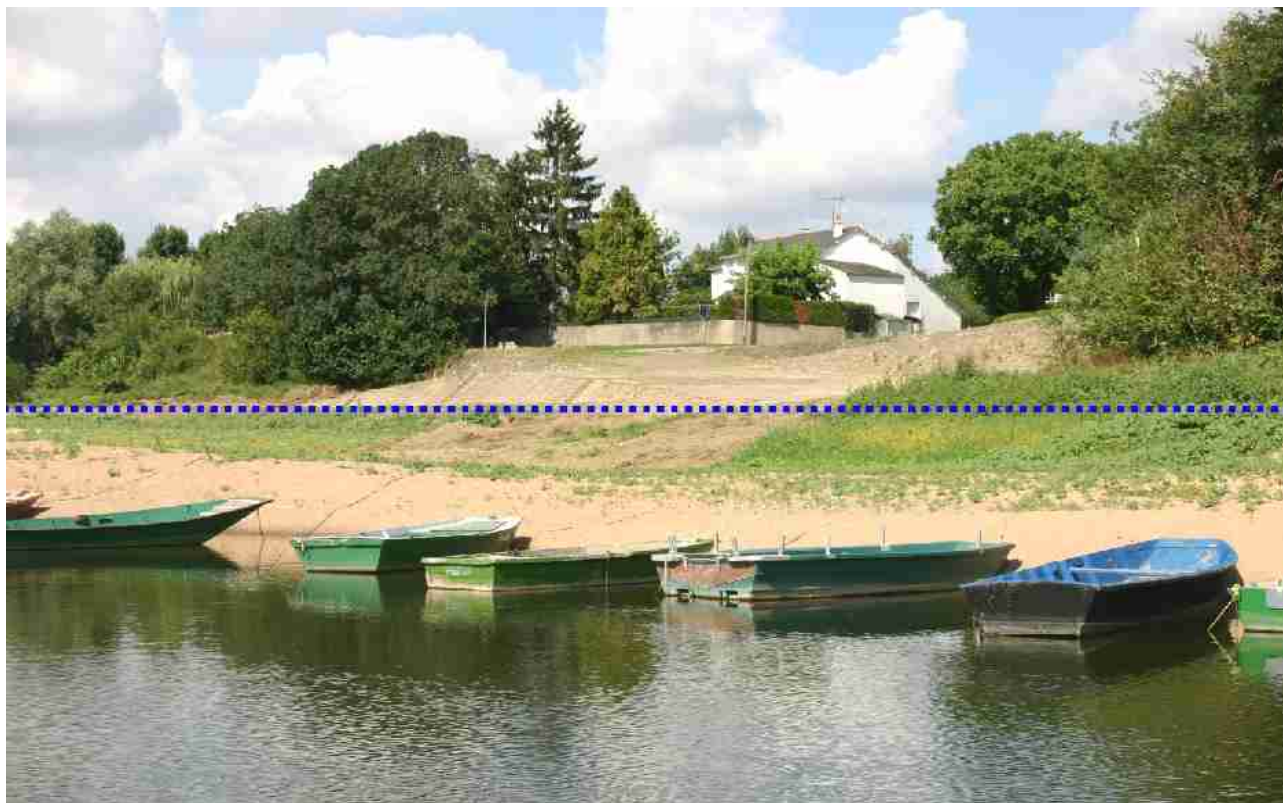
### 1- Le village des Cosniers (Anetz)

*C'était le point de rendez-vous de la sortie dans ce village riverain où a séjourné l'écrivain Hervé Bazin et qui possède une des cales les plus abouties du fleuve (double tablier avec rampes inversées). La base de la cale qui correspondait au niveau des étiages lors de sa construction (vers 1904) se retrouve désormais plus de 2 m au-dessus du niveau du fleuve et rend celle-ci inutilisable durant plusieurs mois d'affilée (mai/juin > octobre/décembre).*

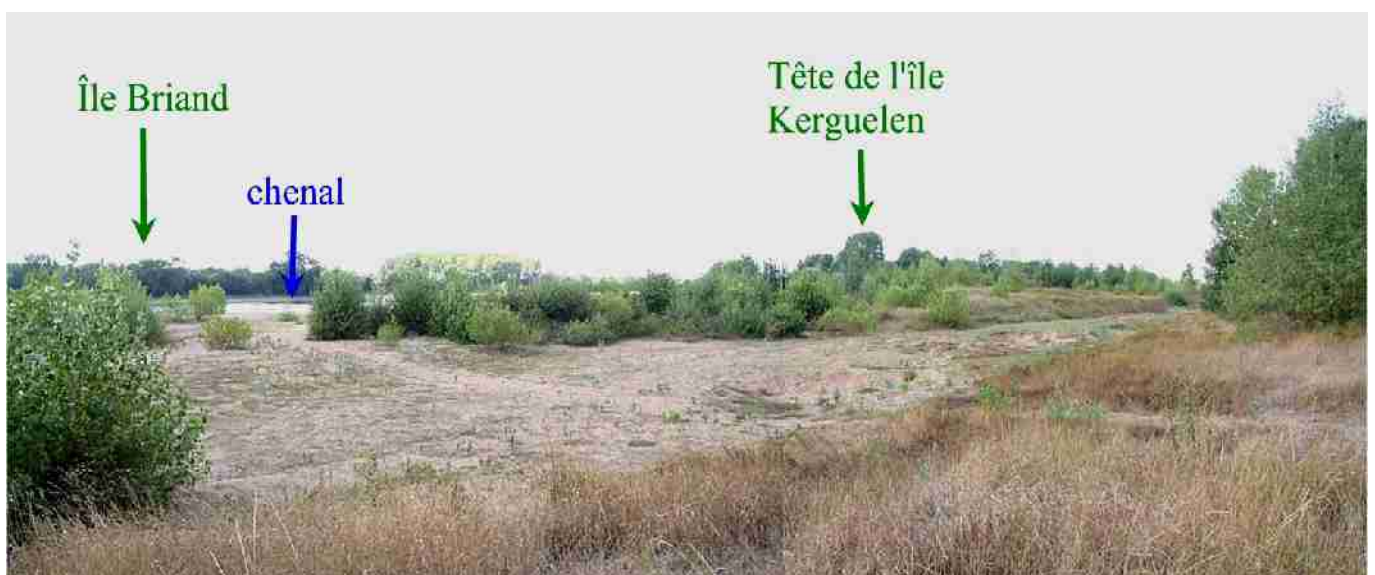
*Devant Bois Poulas, à la confluence de deux courants, s'est formée une importante butte de sable plusieurs fois déboisée au bulldozer par les services de navigation. La colonisation par les peupliers noirs se poursuit avec vigueur tant vers l'amont que vers l'aval, bouchant le paysage et colmatant peu à peu le petit bras longeant la rive...*

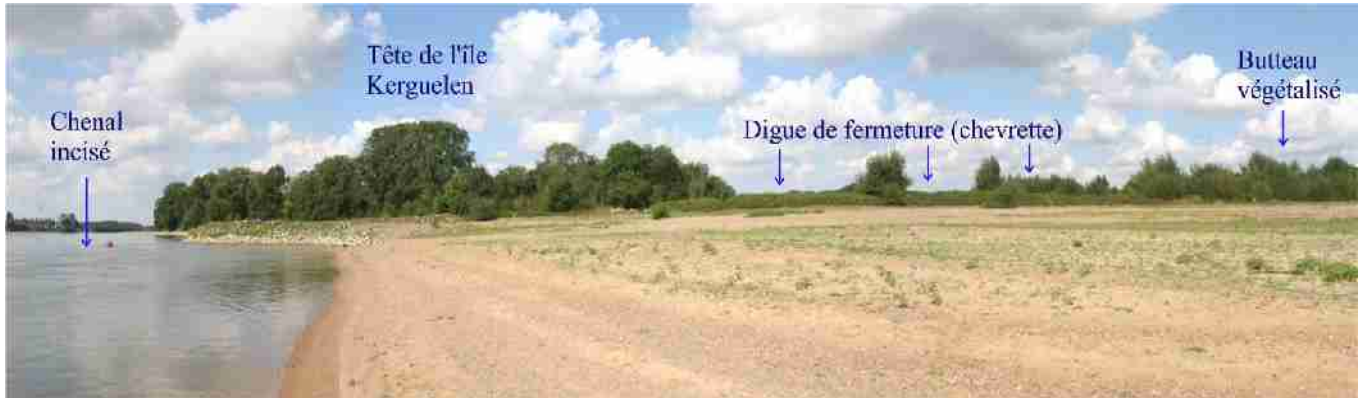
## La chevette de l'île Kerguelen

*Une longue digue ferme totalement le « faux-bras ». Outre le fait d'empêcher la connexion du bras dès les débits moyens, cette digue a favorisé l'accumulation du sable à l'amont du bras et son colmatage progressif. Sur la photo, on distingue nettement la courbe croissante du dépôt latéral du sable.*

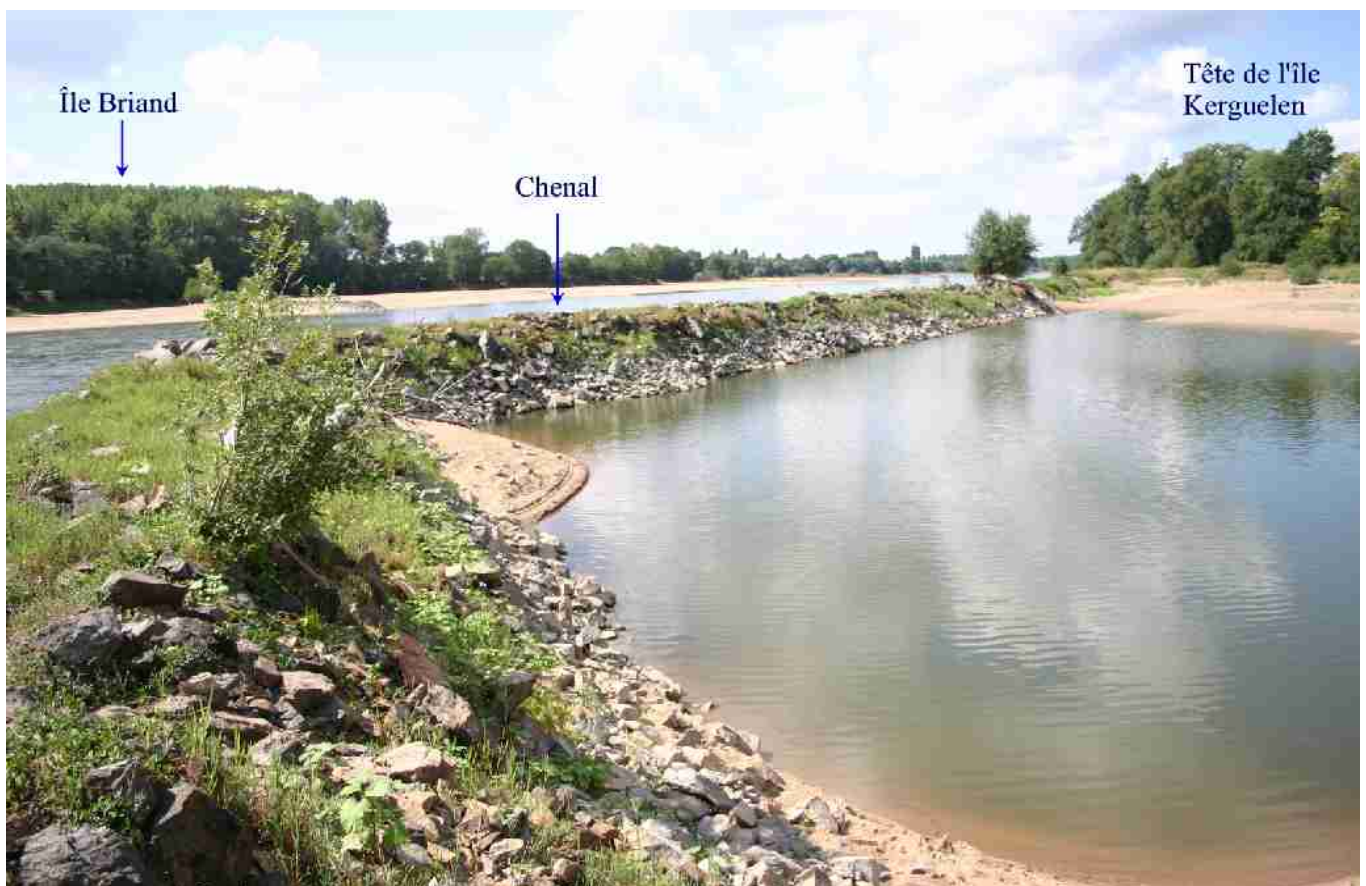
*Vue de la chevette le long du chenal, surplombant de plus de 3 m le niveau de l'étiage actuel du fleuve.*

*Cet aménagement lourd, qui n'a pas empêché la marine de périliter, a par contre artificialisé radicalement le paysage de la Loire armoricaine, encore enlaidi par des rives massivement enrochées sur des dizaines de kilomètres... La chenalisation a aussi contribué à abaisser la ligne d'eau d'étiage (de l'ordre de 1 m) et à accélérer le colmatage d'une trentaine de bras secondaires.*

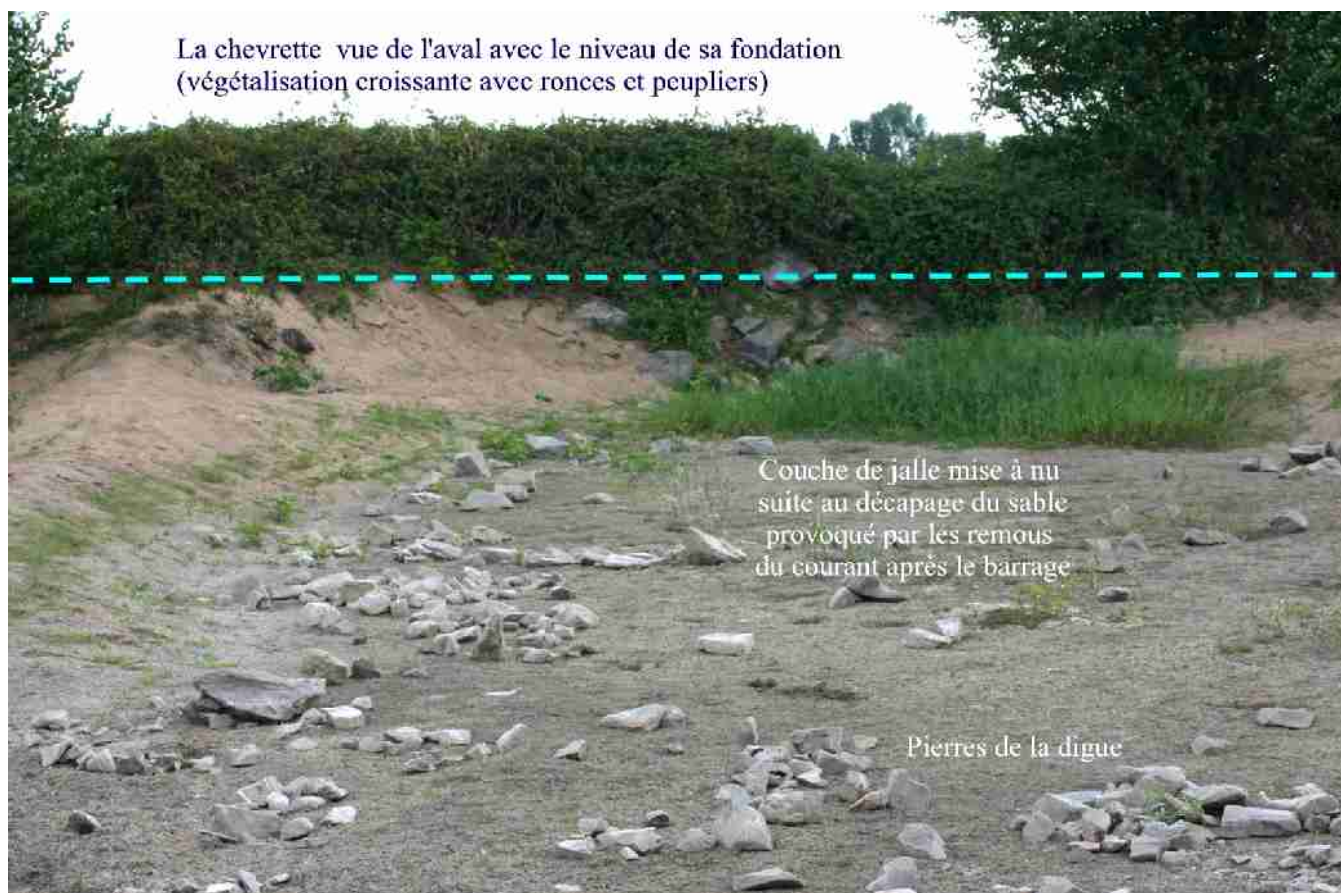
## A l'aval de la chevrette végétalisée

*L'amont de la digue est ensablé, mais l'aval est surcreusé par les remous du courant débordant la digue au-dessus du débit moyen, laissant apparaître une couche de « jalle », argile noirâtre et compacte correspondant à des périodes de stagnation lors du remplissage du lit (dépôts fins limono-argileux avec débris organiques). Le courant recommence à créer des brèches dans la digue...*

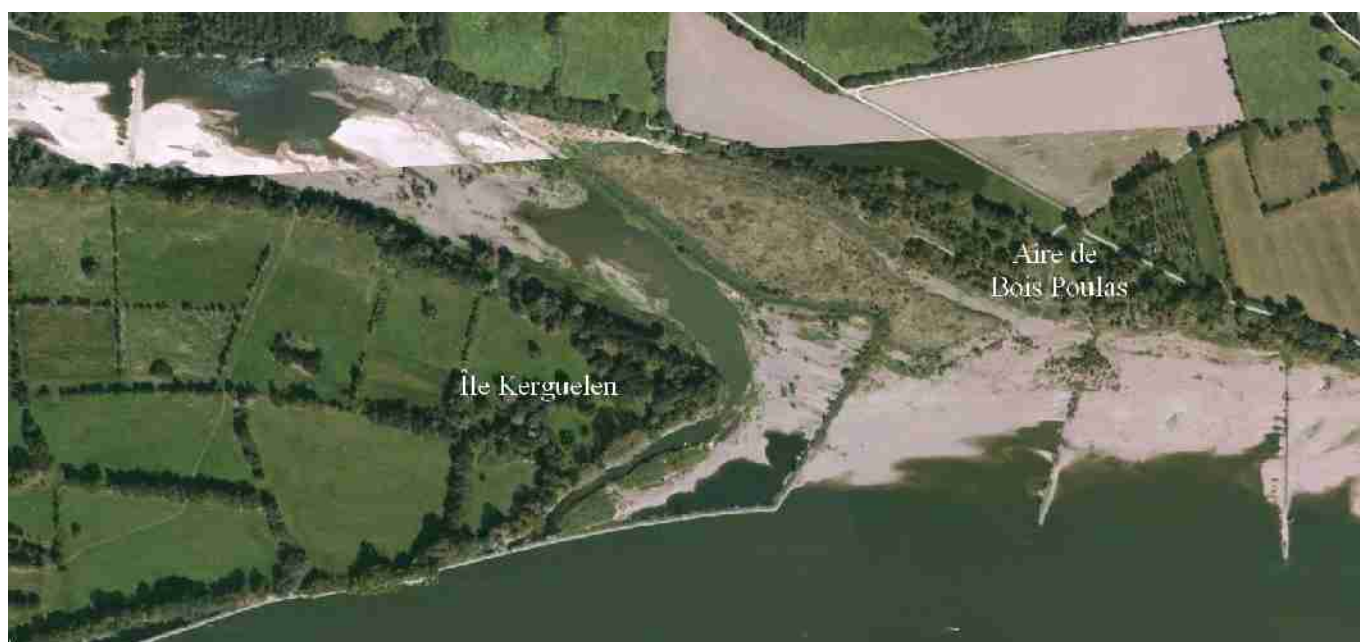
*Sur cet assemblage d'images satellites datant de quelques années, on repère le tracé de la chevrette fermant l'entrée du bras et la formation de la butte de sable en cours de rattachement avec la rive droite. La végétalisation arbustive s'est fortement développée depuis, piégeant les sédiments et favorisant ainsi l'élévation progressive des grèves et des butteaux à chaque nouvelle crue. L'exondation des hautes grèves dure souvent plus de 6 mois d'affilée et permet donc le développement des peupliers et des saules....*

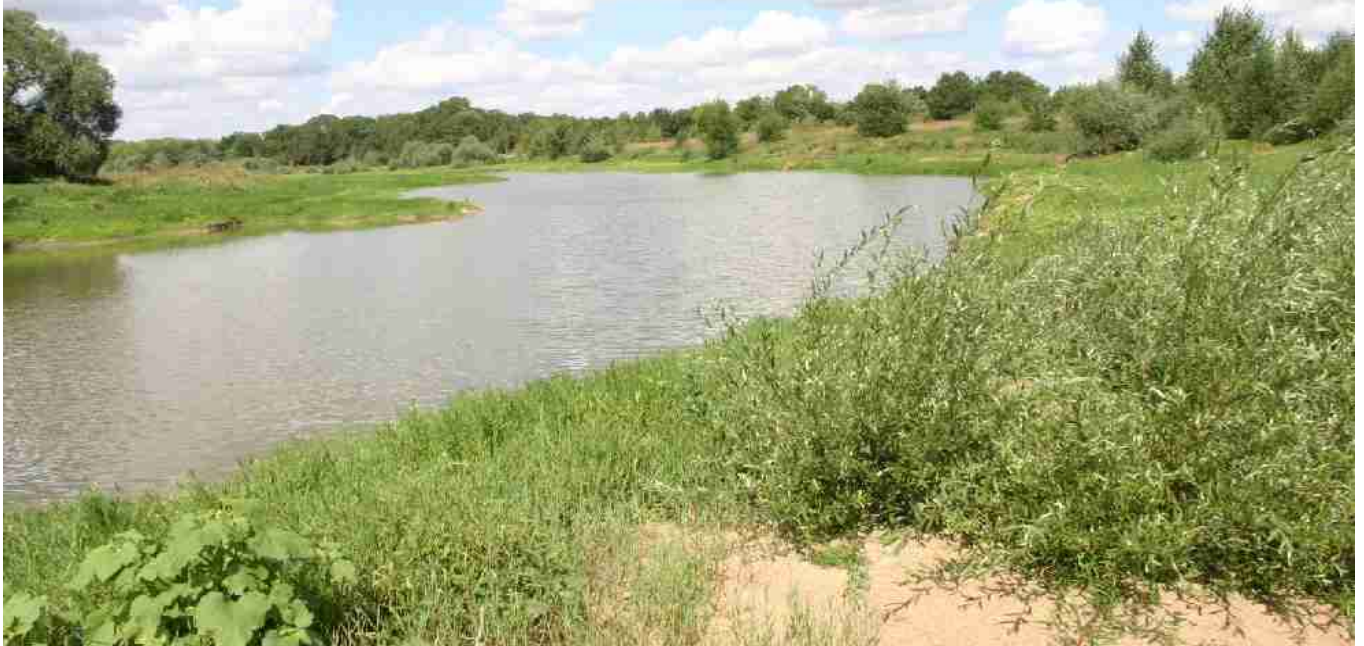
## La nouvelle boire Kerguelen !

### Une végétalisation exponentielle alarmante...

Le lit de ce bras avait l'aspect d'un bras actif avec une forte proportion de grèves nues voici seulement une quinzaine d'années. Il est aujourd'hui envahi par une végétation en croissance exponentielle, avec des colonies de saules se développant sur la moindre élévation. Le lit se resserre dans les mouilles (bas fonds) et se colmate sur les seuils (hauts fonds) qui séparent les biefs successifs...

\* A remarquer que ce premier bief est situé sur une couche de jalle semi-perméable, ce qui lui permet de conserver un niveau supérieur à celui du chenal (voir photo suivante). Une couche de jalle bénéfique, car sinon l'assèchement serait à craindre, la profondeur moyenne du bief étant inférieure au mètre.

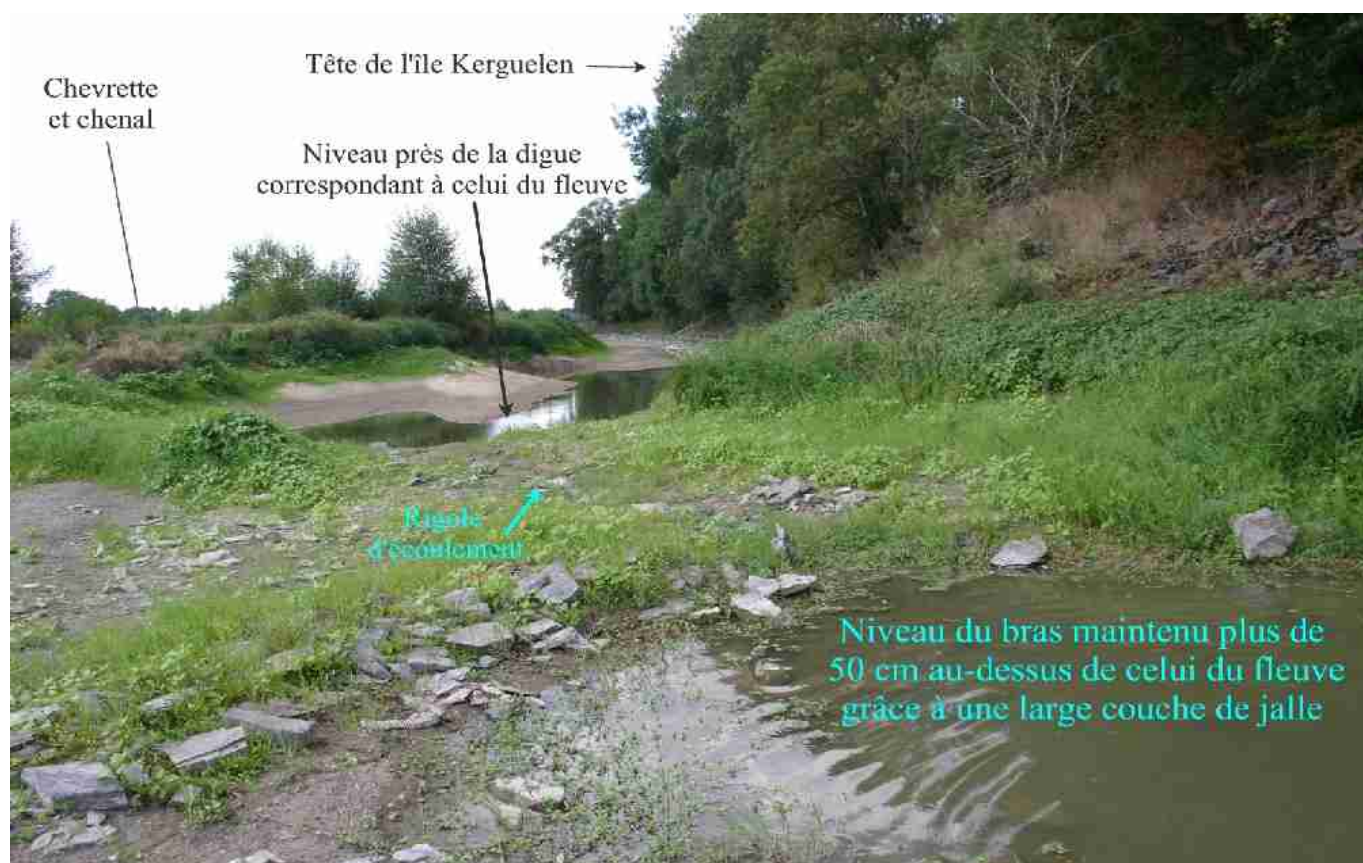
## La mise en évidence de « l'effet de jalle »

*En tête de l'île, on peut observer une petite rigole se déversant dans la nappe située près de la chevrette et correspondant au niveau du fleuve.. Le niveau du bief est en effet supérieur d'une cinquantaine de cm grâce à la large couche de jalle qui affleure. Ce qui explique pourquoi certaines boires conservent un certain niveau tandis que d'autres s'assèchent rapidement dès que le fleuve est à l'étiage..*

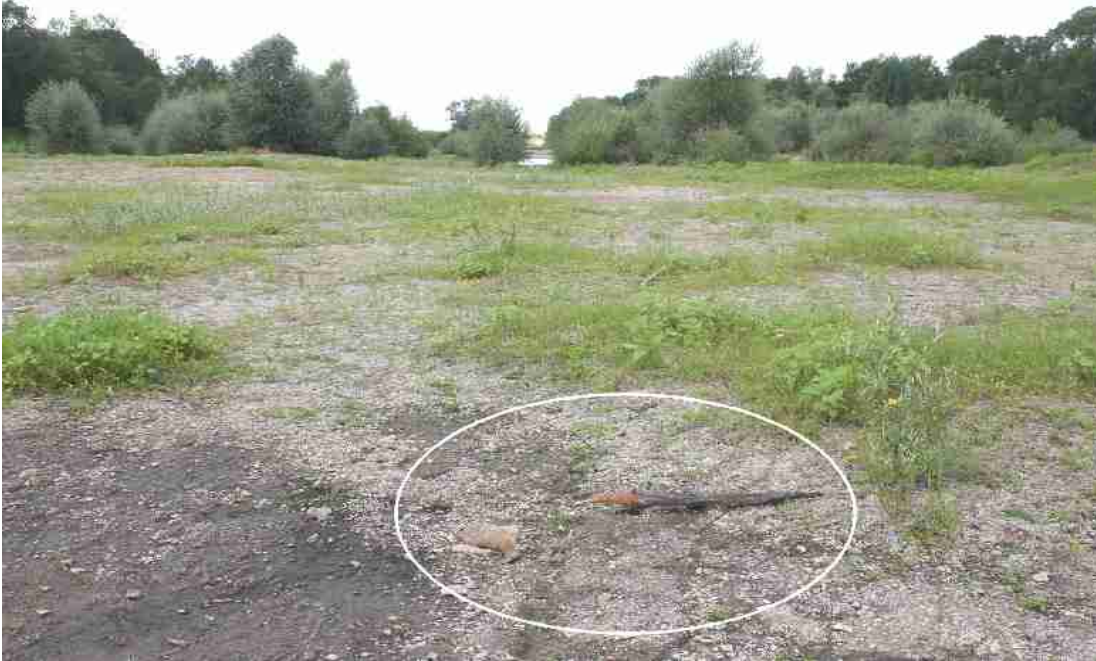
## A la fin du premier bief, un seuil de jalle en cours de colmatage

*Entre le premier et le second bief, un seuil de jalle mis à nu sur lequel ont été trouvés 2 bâtons de quartier utilisés pour manoeuvrer les gabarres avant la Loire Navigable, dont l'un était encore fiché dans l'argile. Ce qui prouve qu'au contraire du chenal, le niveau du fond du bras a peu évolué depuis 100 ans : il devait être recouvert à l'époque d'une légère couche de sable mobile.*

*Le seuil s'élève progressivement vers l'aval et on constate à son niveau supérieur une colonisation de saules qui obstruent presque complètement le passage au beau milieu du lit.*

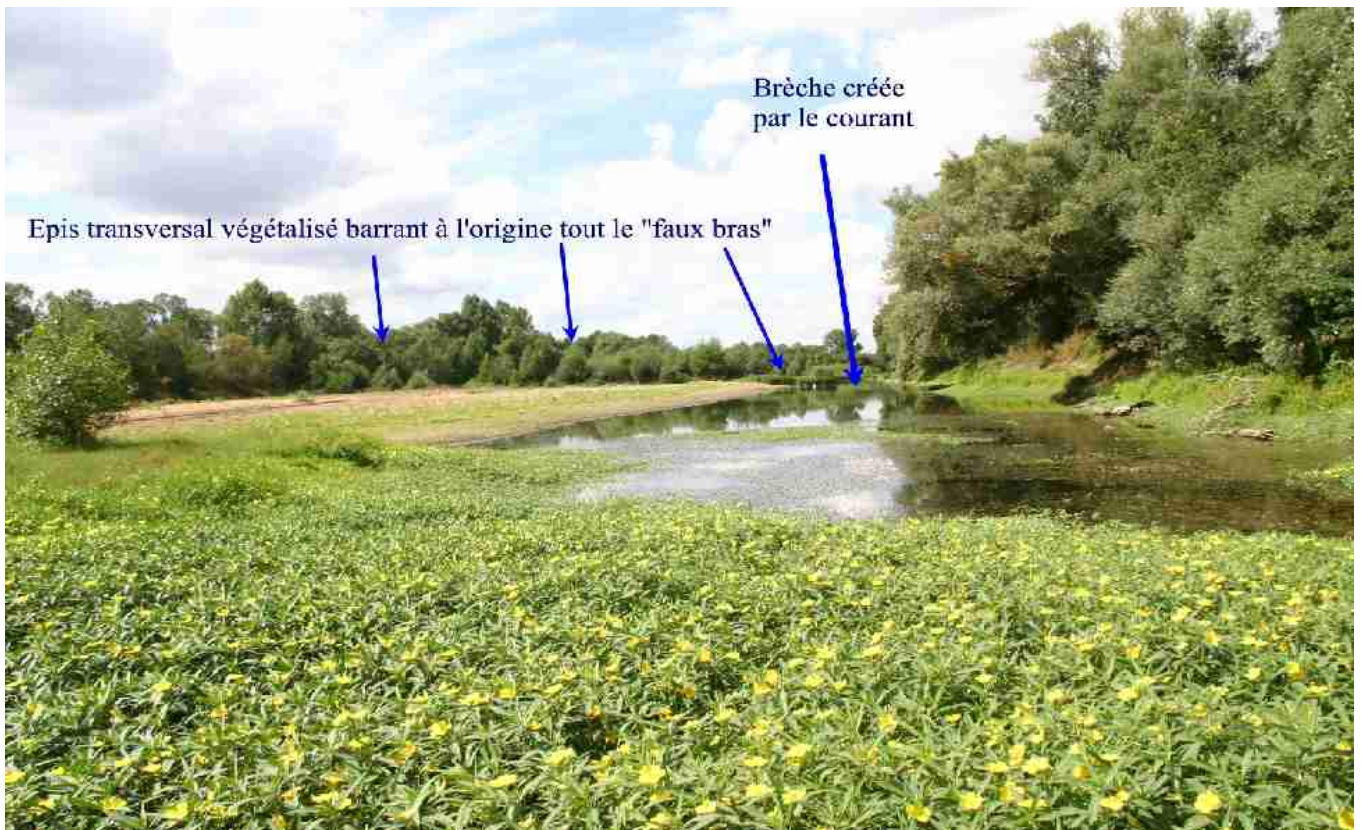
## Et au début du second bief...

*Après le franchissement de bosquets de saules, arrivée dans le second bief avec au premier plan un tapis de jussies affectionnant les eaux stagnantes et chaudes, et au fond l'horizon bouché par un barrage boisé...*

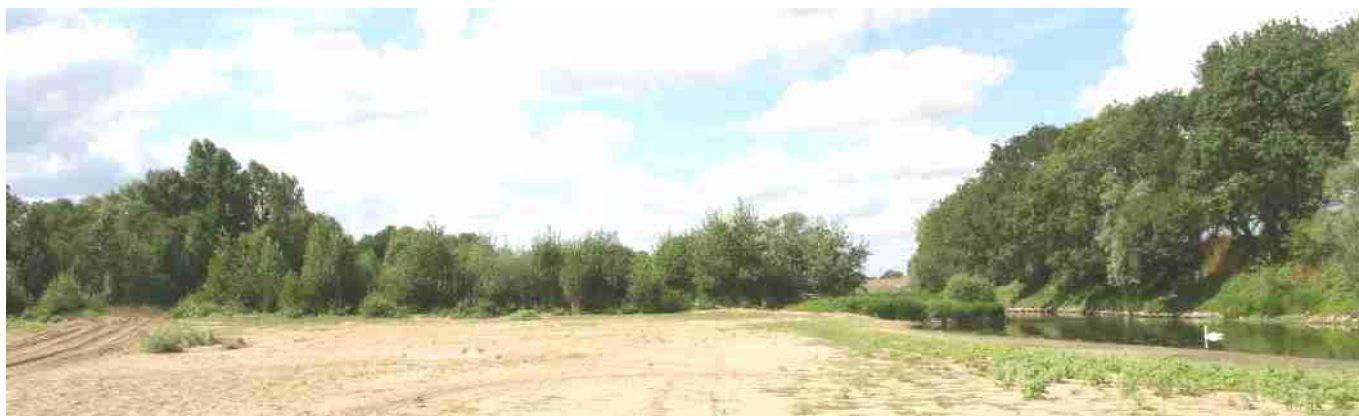
## L'épi transversal barrant le bras

*Vu de l'amont, à gauche, barrant les 9/10 du bras, l'épi transversal colonisé par les peupliers, et à droite la brèche ancienne ouverte par le courant, extrêmement violent à cet endroit en période de crue...*

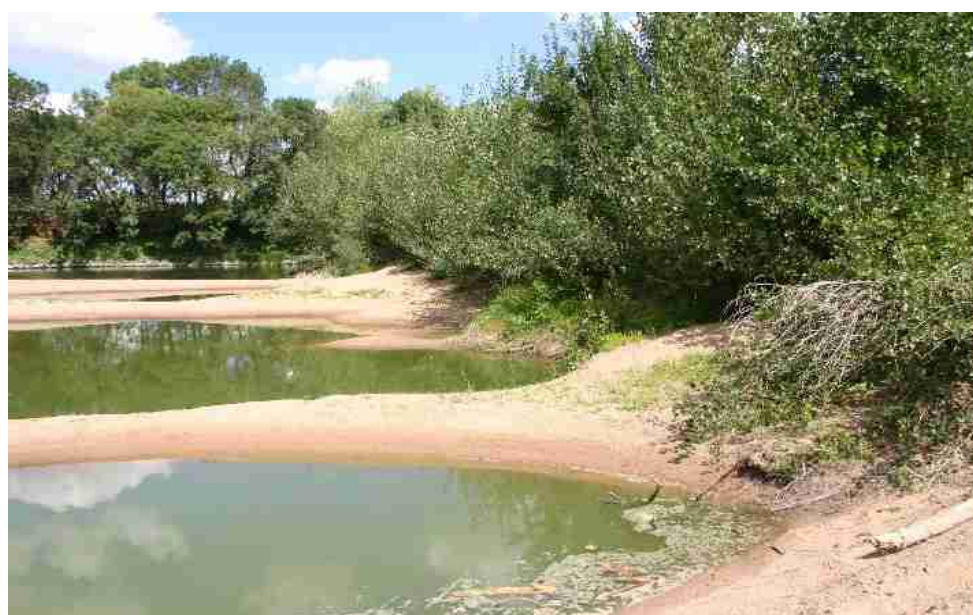
*L'épi vu de l'aval avec les « trous » formés par les turbulences du courant...*

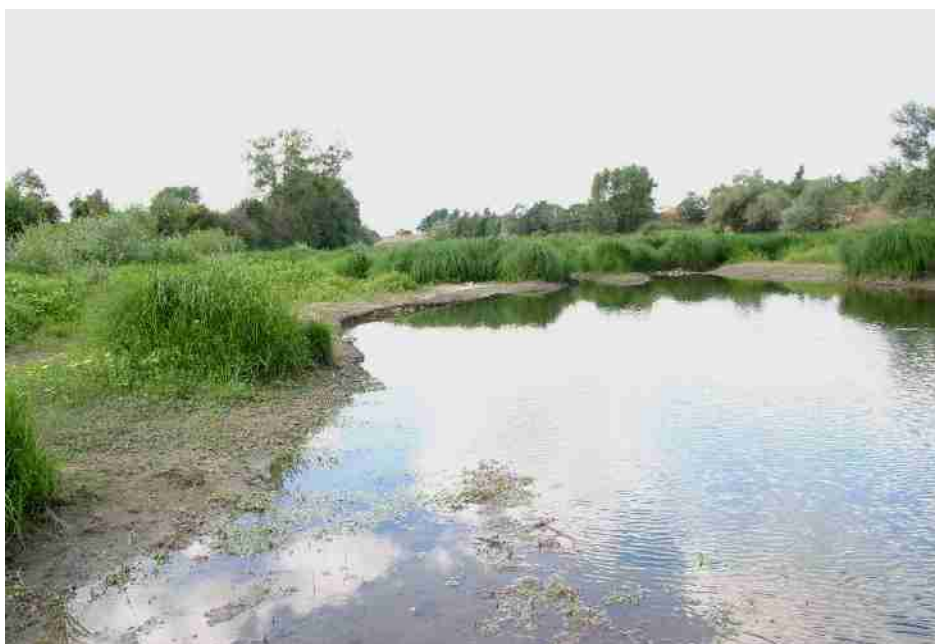
## Au sortir du second bief, un nouveau seuil de jalle végétalisé...

*De plus en plus resserrée par l'expansion de la forêt alluviale, la fin du second bief au passage d'un nouveau seuil de jalle colonisé par des touffes denses de carex...*

*L'évolution probable sans aucune intervention est le colmatage progressif du seuil par les saules.*

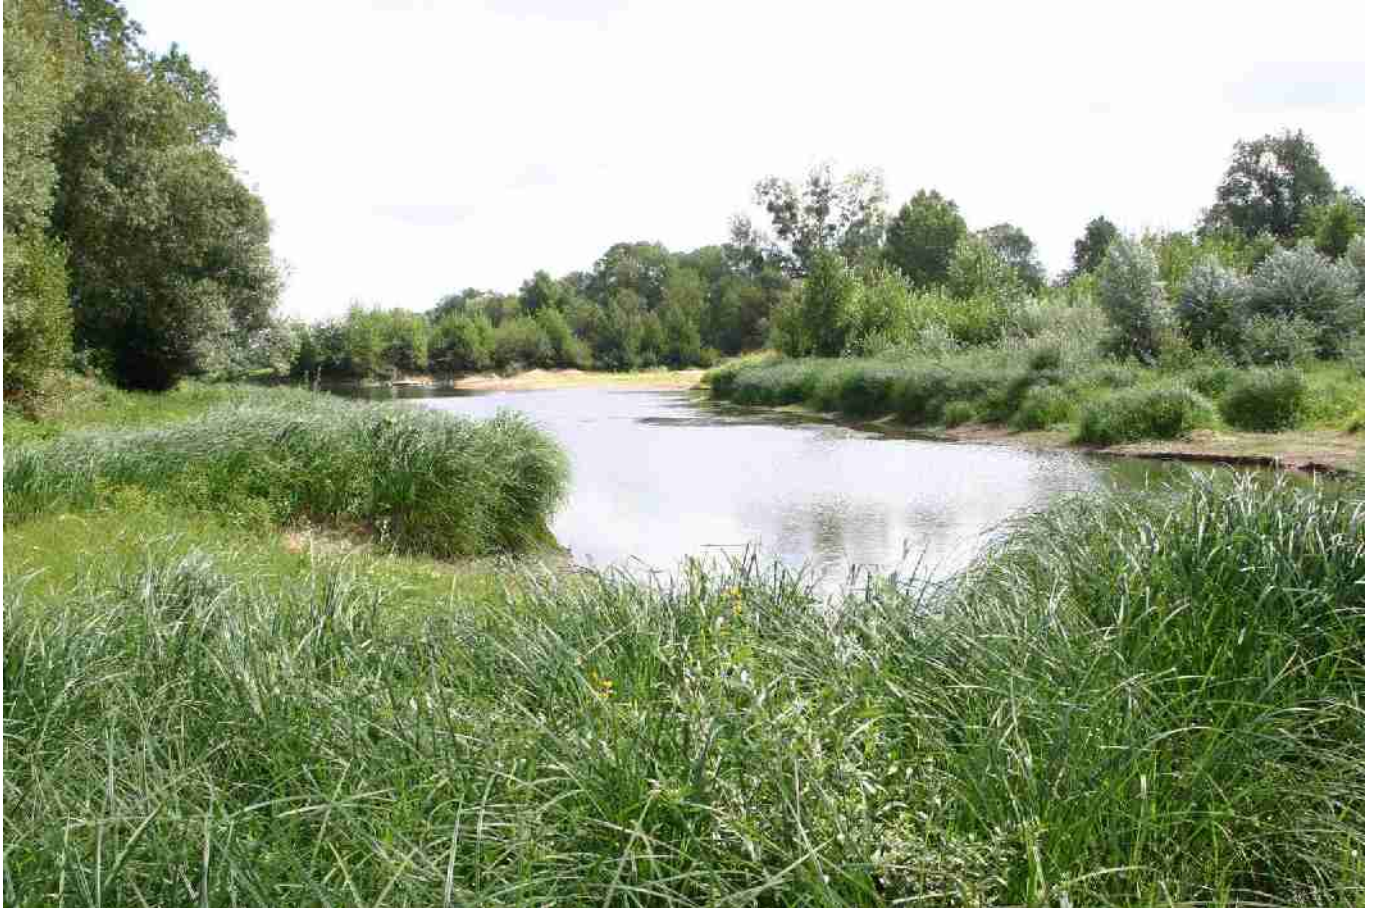
## Vue de l'aval du second bief depuis le seuil colonisé par les carex

**Bras actif ou boire ???** La modification du milieu ne serait pas grave en soi et même enrichissante si le fleuve avait la capacité à recréer ailleurs un bras actif dans un équilibre harmonieux. Ce n'est malheureusement pas le cas avec la chute de la ligne d'eau et toutes les contraintes imposées au fleuve (digues, épis, rives enrochées, levées). Cette évolution des bras restreint l'intégrité du lit mineur pénalisant le paysage typique, la biodiversité aquatique et même l'évacuation des grandes crues. De plus, elle rend encore plus fragile l'équilibre problématique avec les boires du lit majeur qui leur sont liées...

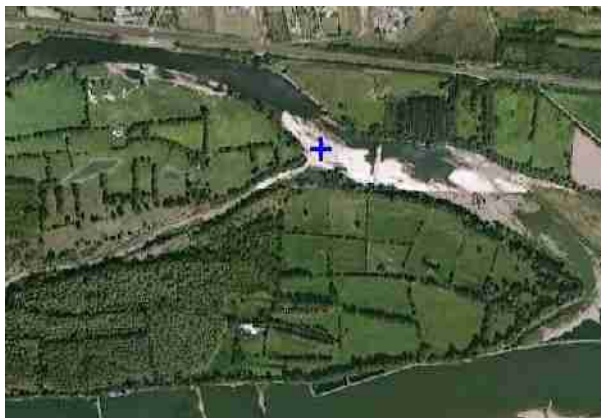
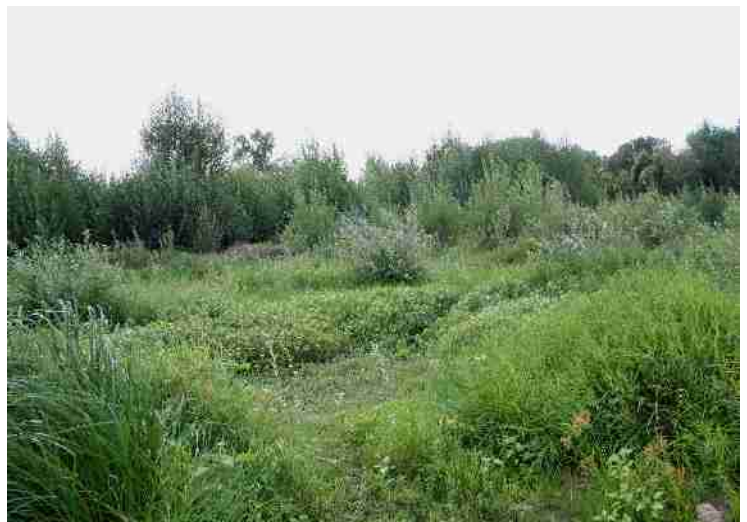
## A l'entrée de l'ancien petit bras du Chalais, une forêt presque infranchissable...

Un petit bras étroit semi actif, appelé localement le Chalais, séparait l'île Kerguelen de l'île Boirousse. Une butte imposante densément boisée bouche désormais son entrée. Cette photo a été prise à l'emplacement de l'entrée du Chalais depuis le bras d'Anetz .(+)

L'entrée dégagée du Chalais voici une dizaine d'années... et actuellement >>>

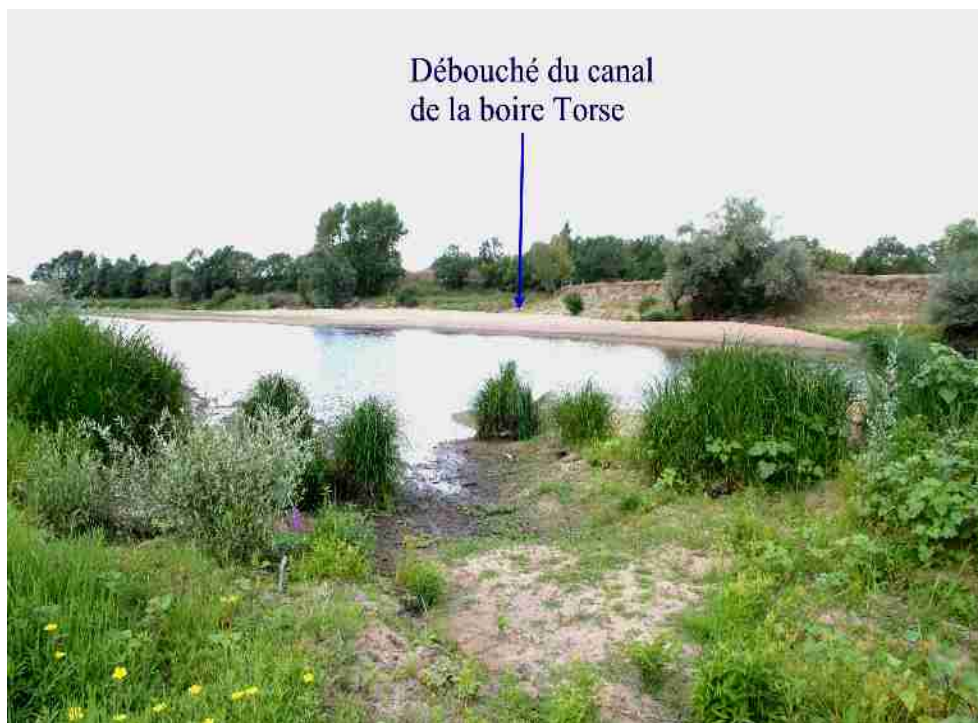
## Dans le troisième bief, l'exutoire de la boire Torse

*Au sortir du second seuil colonisé par les carex, le troisième bief barré complètement par un seuil de sable nouvellement constitué juste devant le débouché de la boire Torse*

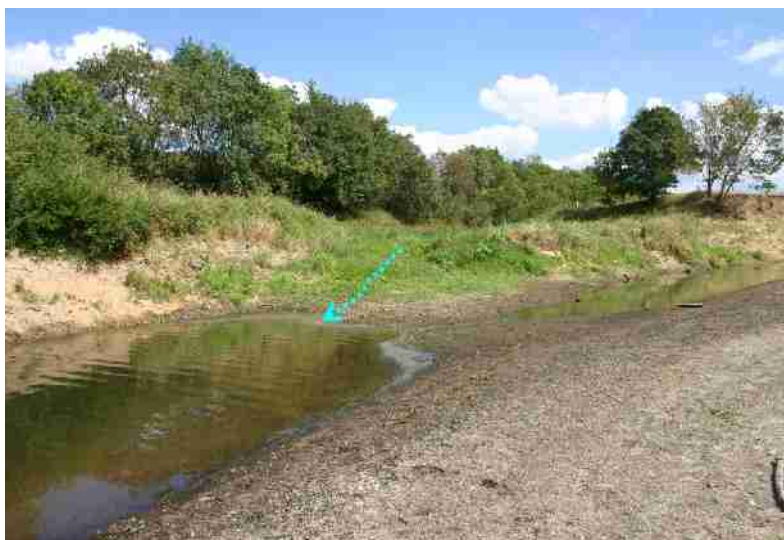
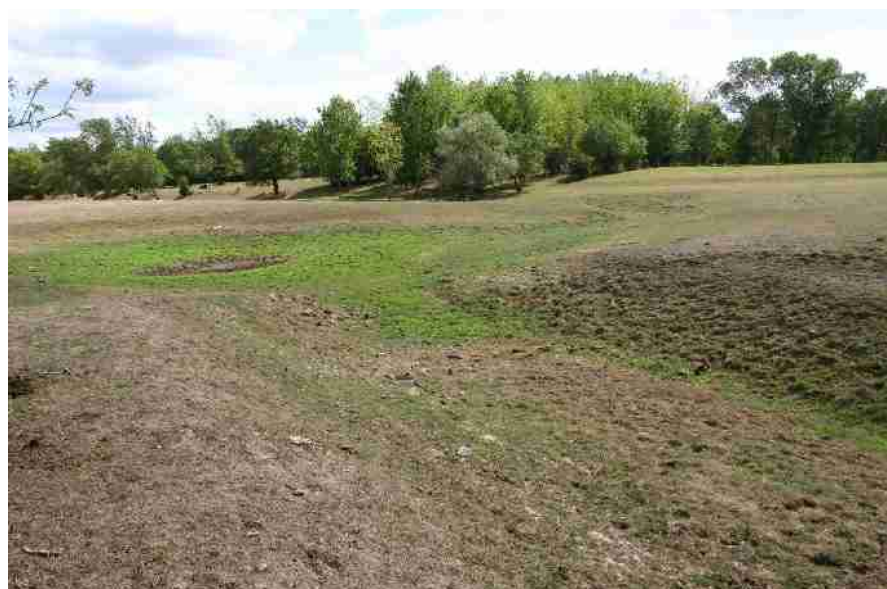
*Ci-contre la sortie enherbée du canal de la boire Torse et sa situation surélevée par rapport au niveau du bras... Le débouché dans un bras colmaté déconnecté du fleuve la moitié de l'année n'est pas favorable au fonctionnement des frayères quand bien même elles fonctionneraient...*

*En remontant la boire, observation de l'assèchement caractérisé du fond du canal pourtant recreusé en 2008. Ici, le sous-sol alluvial est sableux et perméable. Une petite mare située 1 m plus bas conserve encore un peu d'humidité et donne idée de la remontée nécessaire pour rééquilibrer le milieu humide (de l'ordre de plus d'1,50 m à l'étiage).*

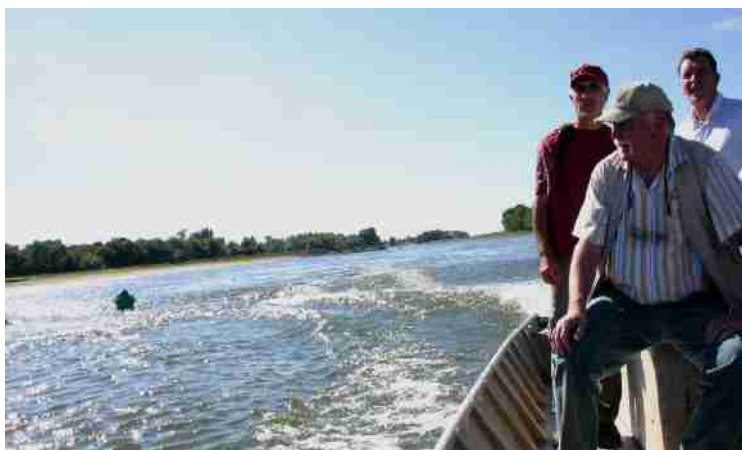
#### Au passage du seuil de la Rougeauderie

*La pente étant accentuée, le courant au passage des seuils de jalle atteint couramment 6 km/h. Ces seuils auparavant recouverts par de 2 à 3 m de sables ont été mis à nu et sont actuellement fortement érodés par le courant. Des tapis d'enrochement de petit calibre pourraient utilement les préserver.*

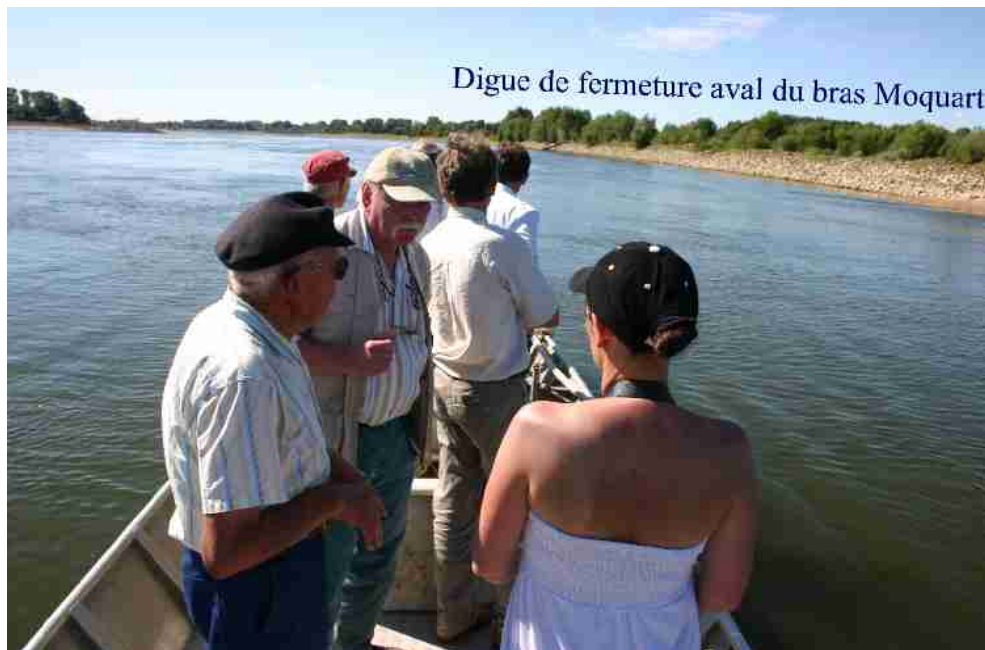
## La longue digue aval et les immenses grèves de l'île Moquart

La barque a longé sur près de 800 m la grande digue aval fermant le bras de l'île Moquart (la digue mesure au total 1 km avec ses deux retours). Celle-ci commence elle aussi à être végétalisée par des peupliers de bonne taille.

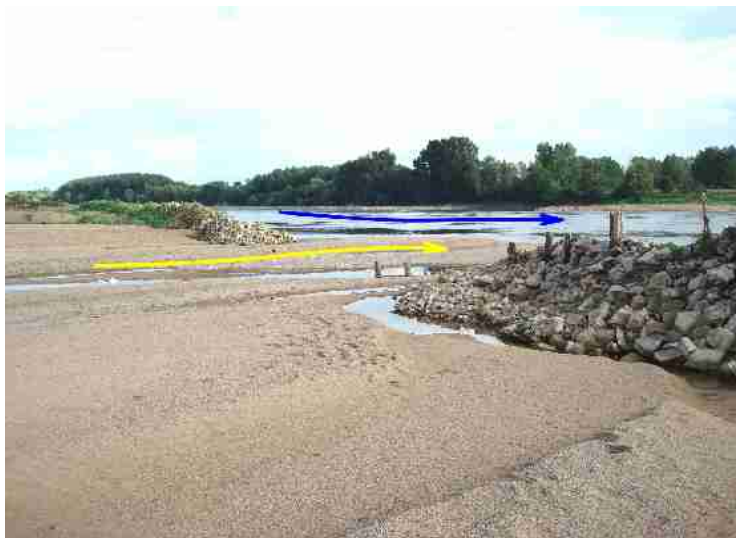
Une brèche d'une trentaine de mètres s'est formée dans la digue provoquant le creusement de chenaux et une forte évacuation de sable dans le chenal avec la formation d'un promontoire en début de saison . Ce sable est rapidement emporté par le courant au cours de l'été, la vitesse ne permettant la constitution de seuils de sable, même temporaires.

\* Vitesse du déplacement constatée : environ 5 m/jour par un pêcheur ou encore 300 m en 2 mois pour un banc de sable...

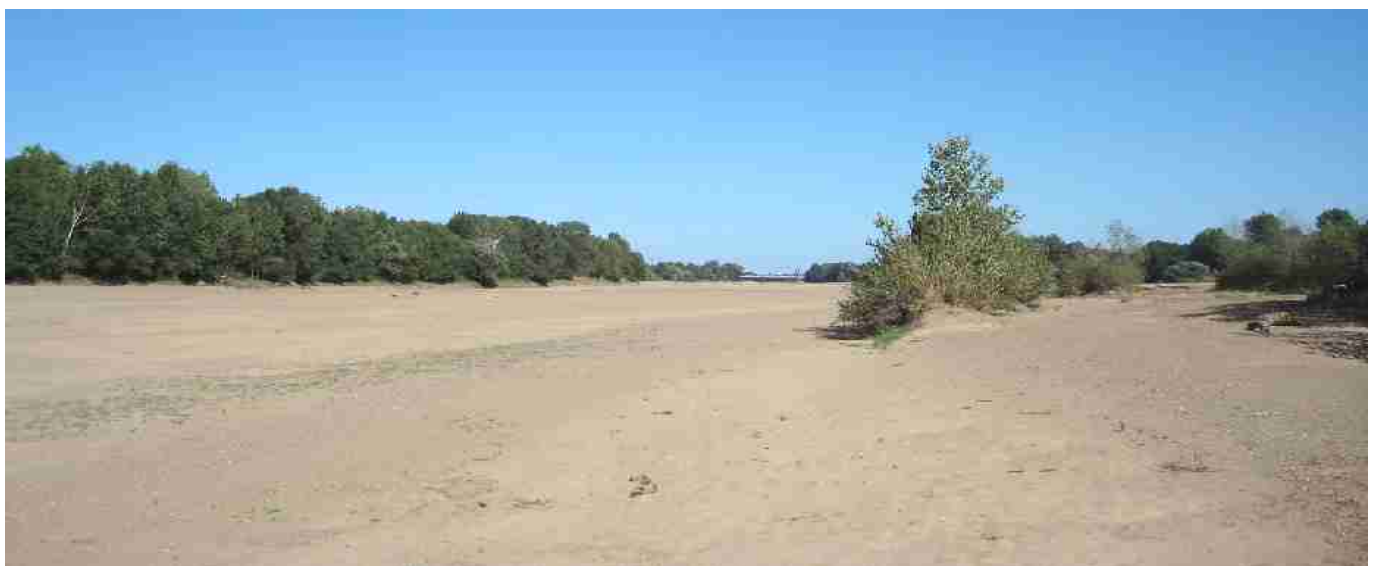
*Les grèves du Bois Vert à l'aval du bras Moquart étaient sillonnées de petits chenaux jusque dans les années 1990. Elles accueillait alors des colonies importantes de sternes naines et pierregarins (jusqu'à 65 couples). Les petits chenaux protecteurs ont disparu et un îlot boisé se forme le long de la digue.*

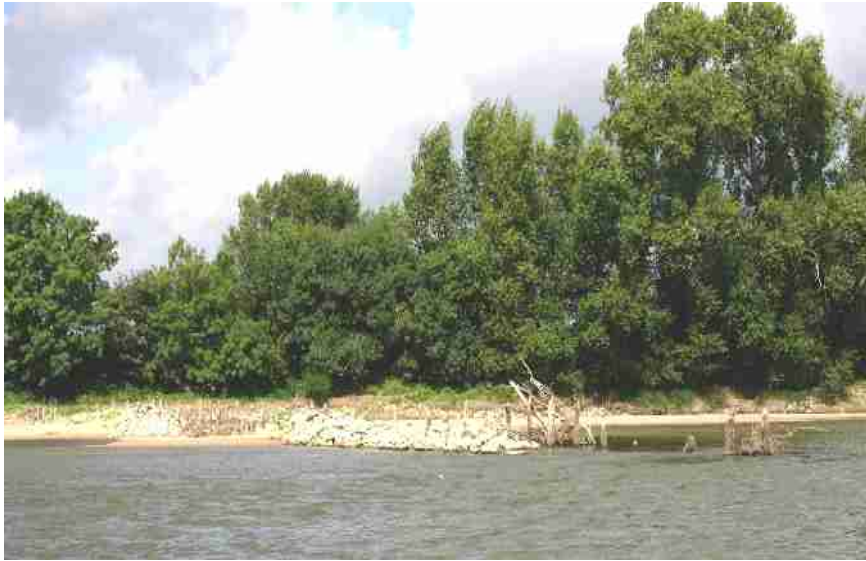
### Des épis ébréchés

Depuis qu'ils ne sont plus entretenus, Beaucoup d'épis commencent à se dégrader irrémédiablement, ce qui n'est pas un mal, sauf que cela se passe de manière très anarchique avec de nombreuses brèches et des amas de pierre isolés en bordure du courant, dangereux et inesthétique.

Il serait intéressant de récupérer les pierres restantes pour constituer des platurs rugueuses plutôt qu'elles soient disséminées sans produire d'effet sur la ligne d'eau...

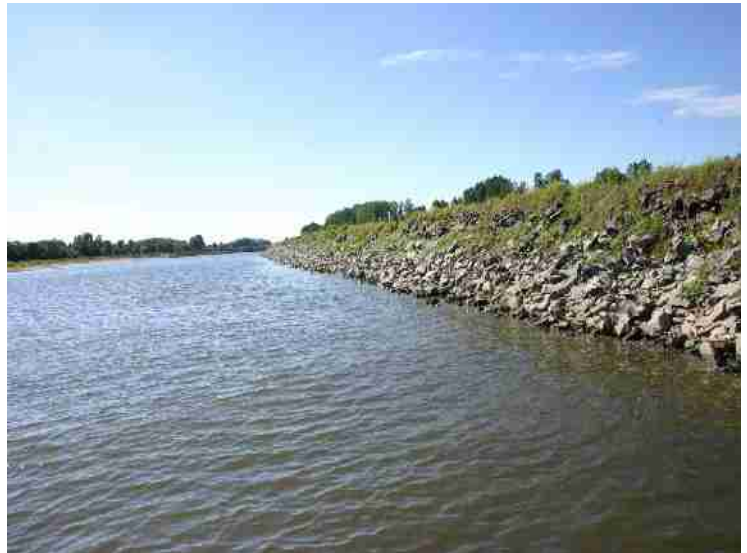
### Des digues très contraignantes

Comme les chevrettes, les digues concaves guidant le courant d'une rive à l'autre (appelées localement « barrages fermés ») ont souvent des dimensions impressionnantes. Elles contribuent fortement à la chenalisation du fleuve et limitent les frottements avec les berges en-dessous du débit moyen. Leur arasement est donc vivement souhaitable pour rétablir la dynamique fluviale..

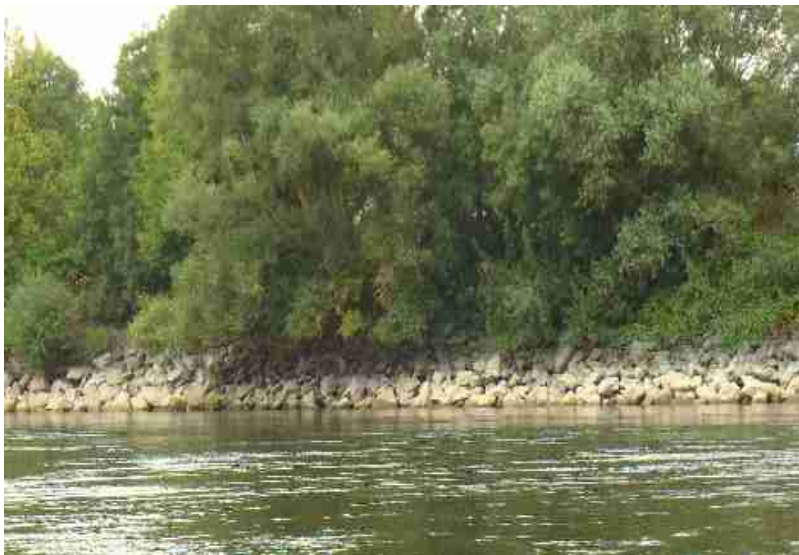
### Des rives artificielles en gros calibre

Des dizaines de kilomètres de rives bordant le domaine public ont été massivement enrochées généralement aux frais de la collectivité sans aucune raison stratégique si ce n'est de fixer les rives pour les intérêts privés des particuliers. Il conviendrait désormais de désenrocher toutes ces rives lourdement artificialisées souvent par des roches de gros calibre qui ne permettent pas à la végétation de s'implanter. Une méthode rassurante pour les riverains consisterait à faire glisser les pierres en bas de la berge, ce qui conforterait leur assise et favoriserait la formation d'atterrissements naturels.

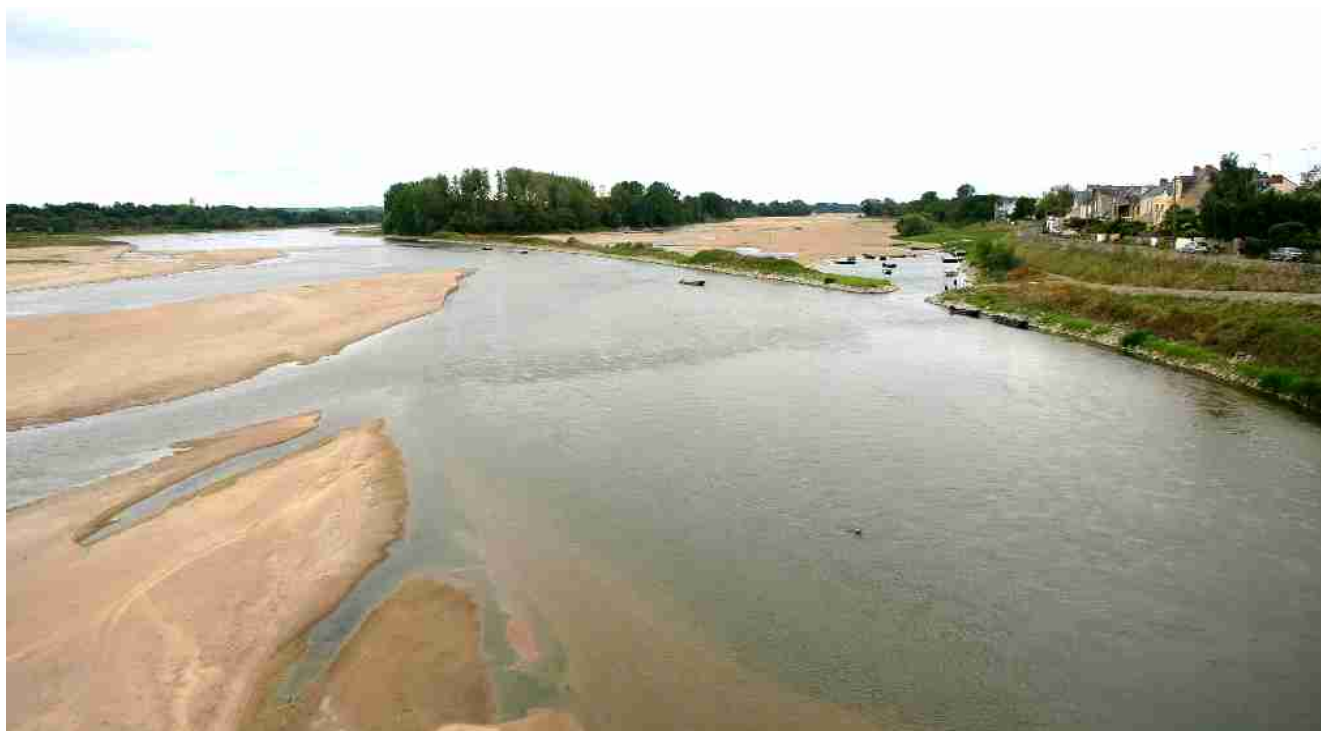
## L'arrivée à la cale de la Meilleraie

*A l'amont, une chevette ferme encore le bras de l'île Moquart, mais une brèche a été ouverte sous la pression des usagers (pêcheurs professionnels jadis nombreux dans le village). De petites brèches commencent à se former dans la digue. Le gros problème est la répartition du débit entre les différents bras pour que chacun d'entre eux ait un fonctionnement satisfaisant. Le bras de l'île Moquart n'est pas alimenté suffisamment à cause de la chenalisation et des chevrettes ayant provoqué son ensablement surtout à l'aval.*
