## Reportage sur l'état de la Loire dans le secteur Anetz-Varades à la limite de la sensibilité du bassin de marée (20 août 2010)

\* Sortie organisée par le CLD pour une réunion de travail sur le terrain avec des élus du Conseil Régional

**Le but :** apprécier l'état et l'évolution du fleuve et de ses annexes latérales (bras et boires) et réfléchir sur un programme d'action pour son rééquilibrage effectif dans le cadre du Plan Loire

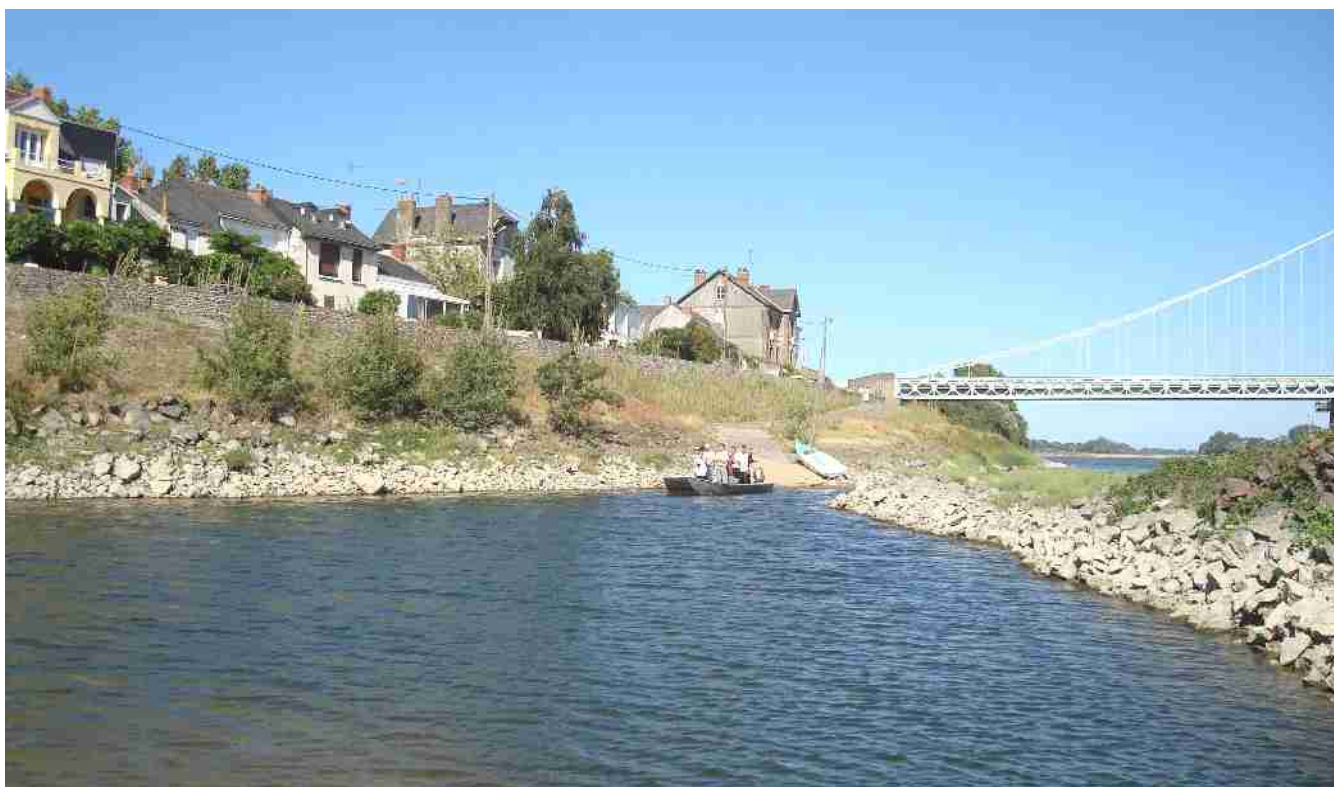
*La barque d'observation entrant par la brèche ouverte dans la chevette. Le tirant d'eau est très faible depuis l'entrée dans le bras secondaire, obligeant même les passagers à débarquer un moment pour alléger le bateau !*

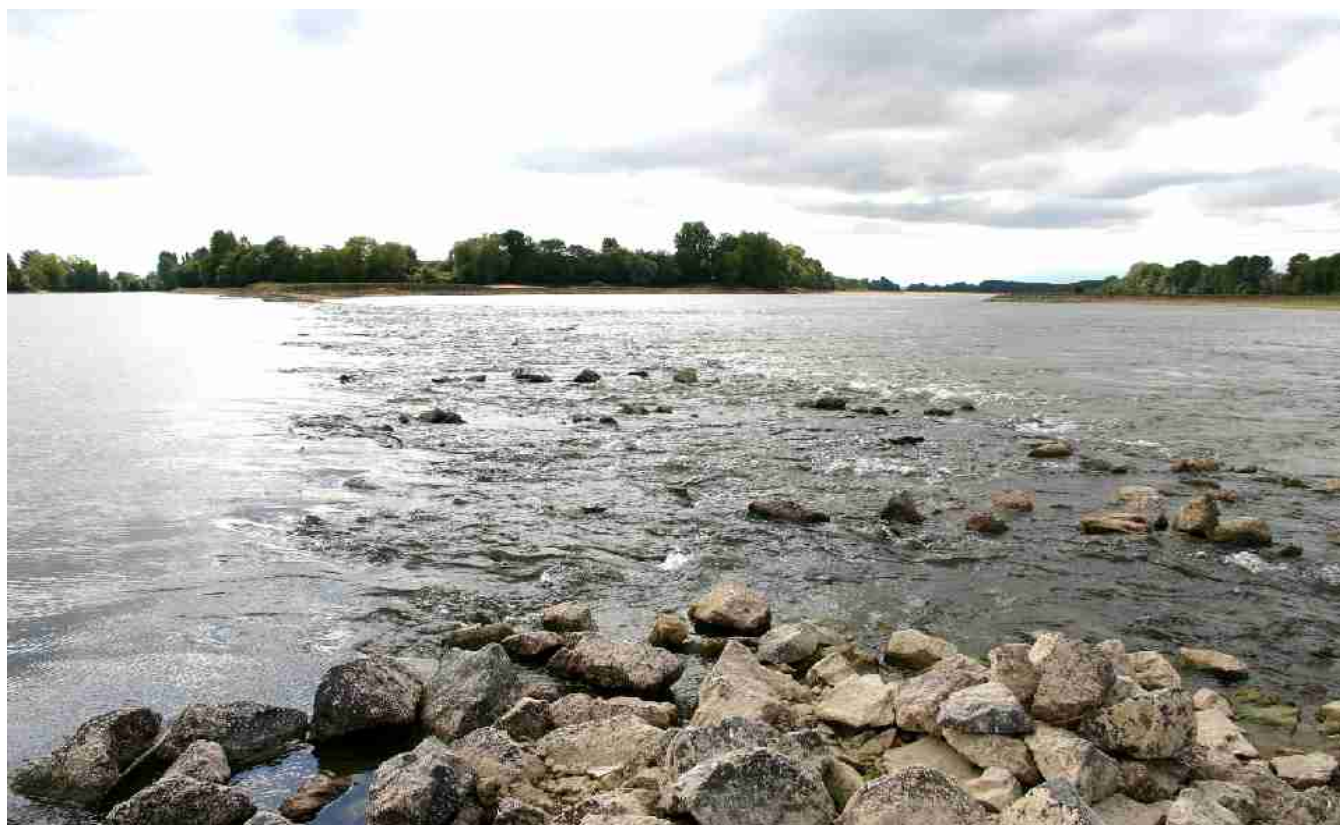
*La chevrette arasée de l'île Batailleuse présente une plature rugueuse résistante s'apparentant quelque peu aux propositions du CLD.*

**1- la constitution de platures rugueuses** noyées au fond du chenal incisé pour freiner le courant, stopper l'érosion régressive et favoriser la sédimentation du sable au fond du lit. Ces platures pourraient être constituées économiquement par de larges tapis de pierres récupérées lors des opérations de remodelage d'épis, de digues et des rives (« D'une pierre, deux coups ! »).
