## Visite d'observation sur l'expérimentation de remodelage des épis : des effets très positifs pour le rééquilibrage et la renaturation du fleuve...

### Rappel des travaux réalisés en 2009

## Les observations au cours de la « croisière »

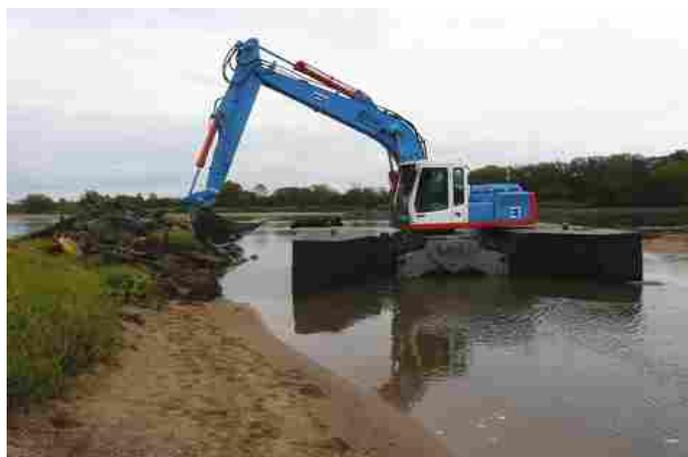
*Travaux de remodelage réalisés efficacement en septembre-octobre 2009 : "C'est mieux qu'à Disney Land !", s'est exclamé le préfet en découvrant sur la Loire les nombreux engins bizarroïdes tant terrestres qu'amphibies lors d'une inspection.*
