## Reportage sur l'état de la Loire dans le secteur Anetz-Varades à la limite de la sensibilité du bassin de marée (20 août 2010)

\* Sortie organisée par le CLD pour une réunion de travail sur le terrain avec des élus du Conseil Régional

**Le but :** apprécier l'état et l'évolution du fleuve et de ses annexes latérales (bras et boires) et réfléchir sur un programme d'action pour son rééquilibrage effectif dans le cadre du Plan Loire

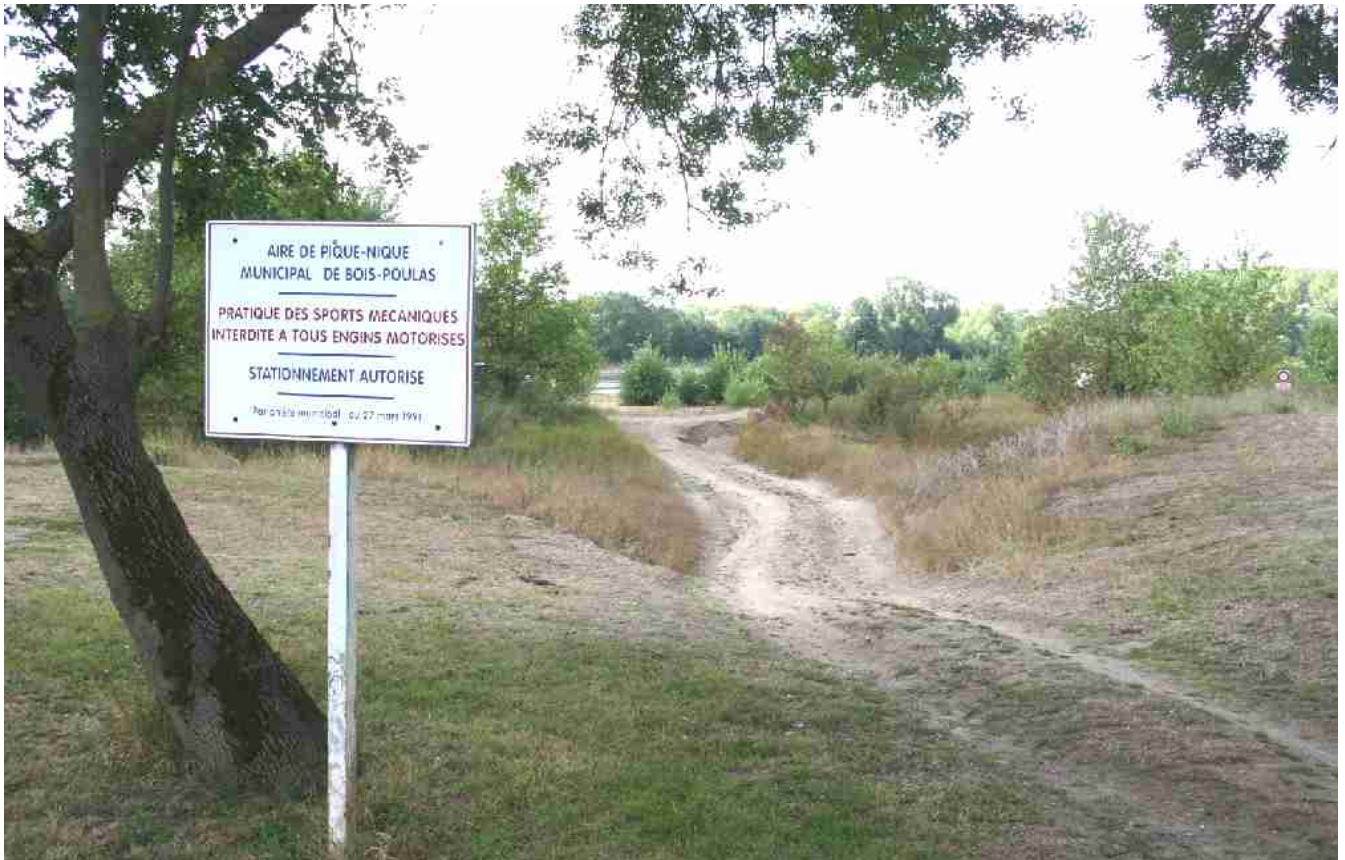
*Depuis l'aire, pourtant en bordure du lit mineur, la Loire à l'horizon...*

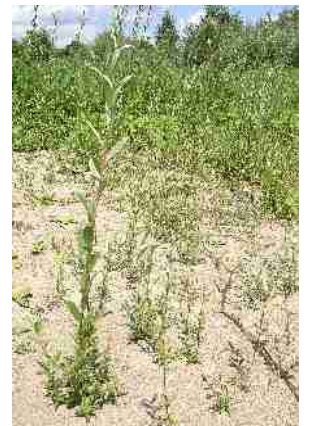
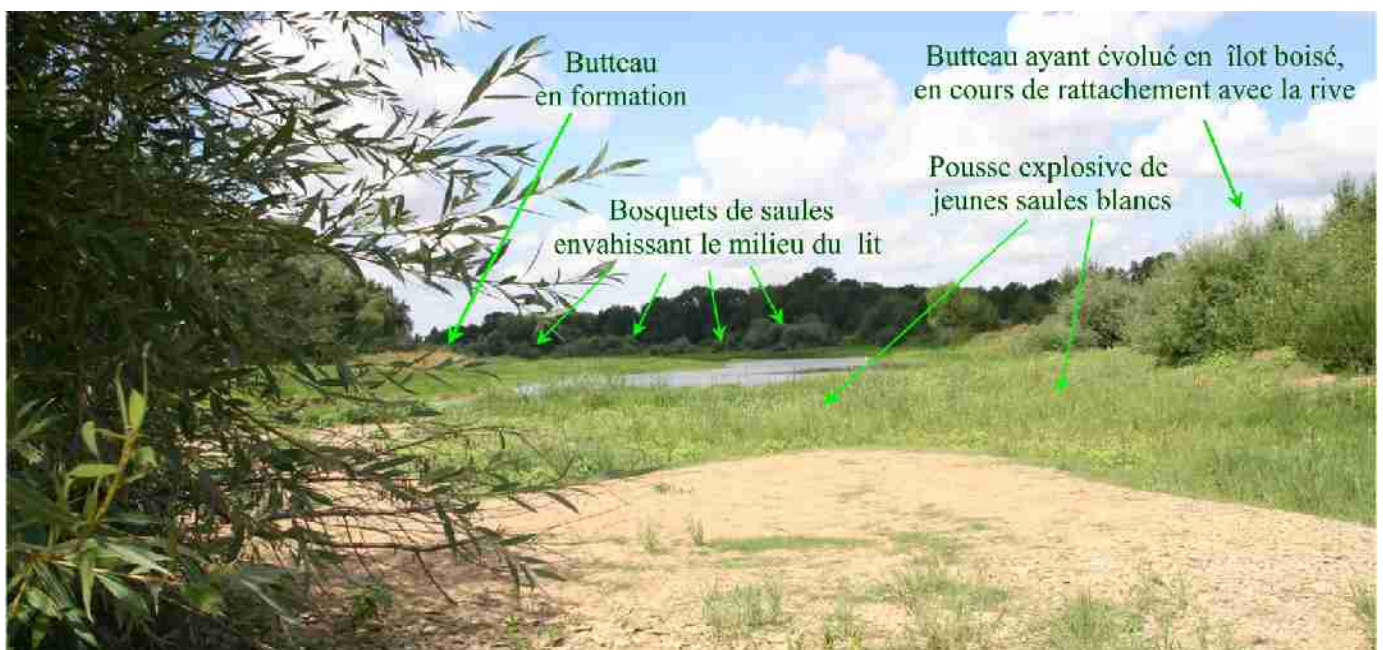
Le lit de ce bras avait l'aspect d'un bras actif avec une forte proportion de grèves nues voici seulement une quinzaine d'années. Il est aujourd'hui envahi par une végétation en croissance exponentielle, avec des colonies de saules se développant sur la moindre élévation. Le lit se resserre dans les mouilles (bas fonds) et se colmate sur les seuils (hauts fonds) qui séparent les biefs successifs...

\* A remarquer que ce premier bief est situé sur une couche de jalle semi-perméable, ce qui lui permet de conserver un niveau supérieur à celui du chenal (voir photo suivante). Une couche de jalle bénéfique, car sinon l'assèchement serait à craindre, la profondeur moyenne du bief étant inférieure au mètre.

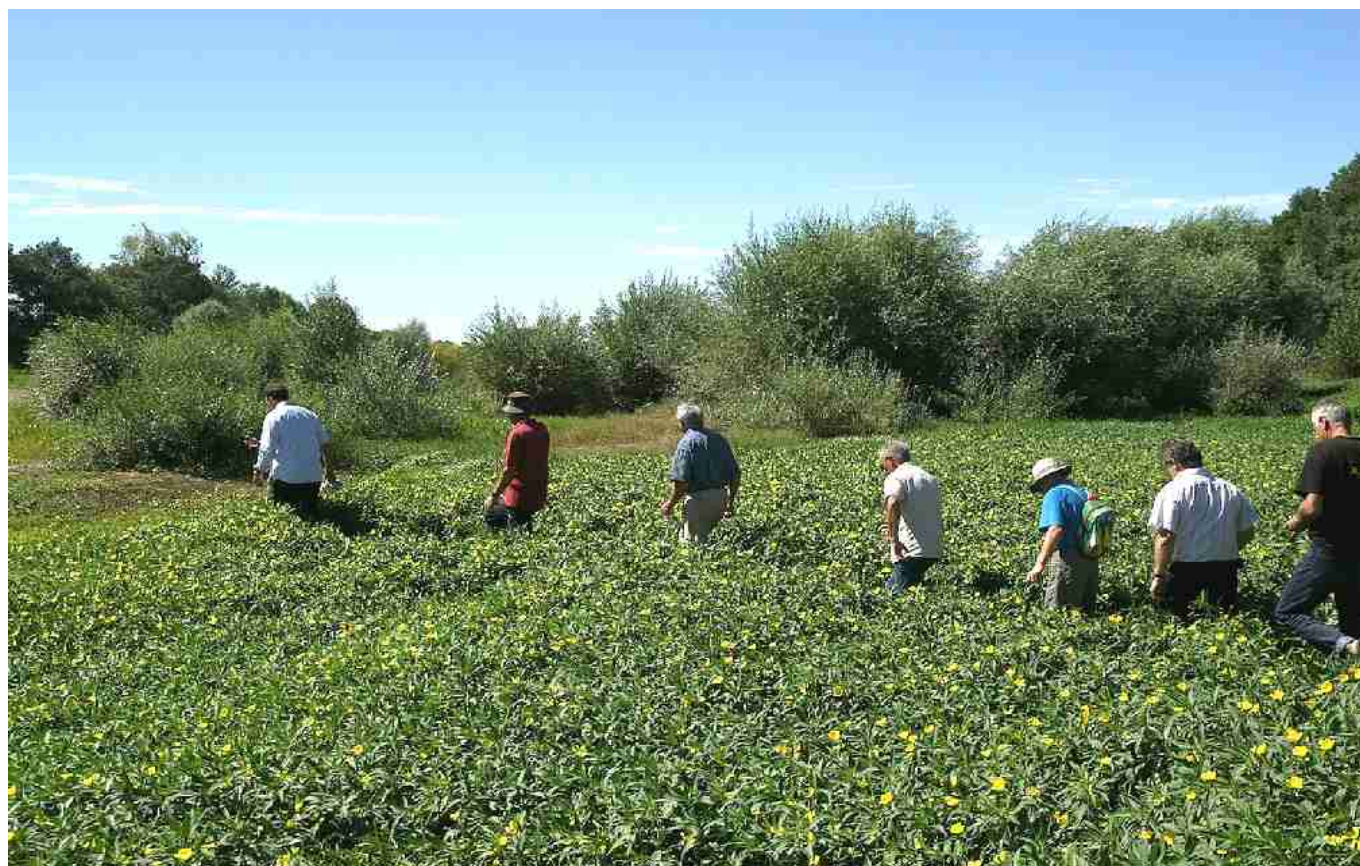
*Le groupe longeant la bordure du premier bief entre saules et jussies...*

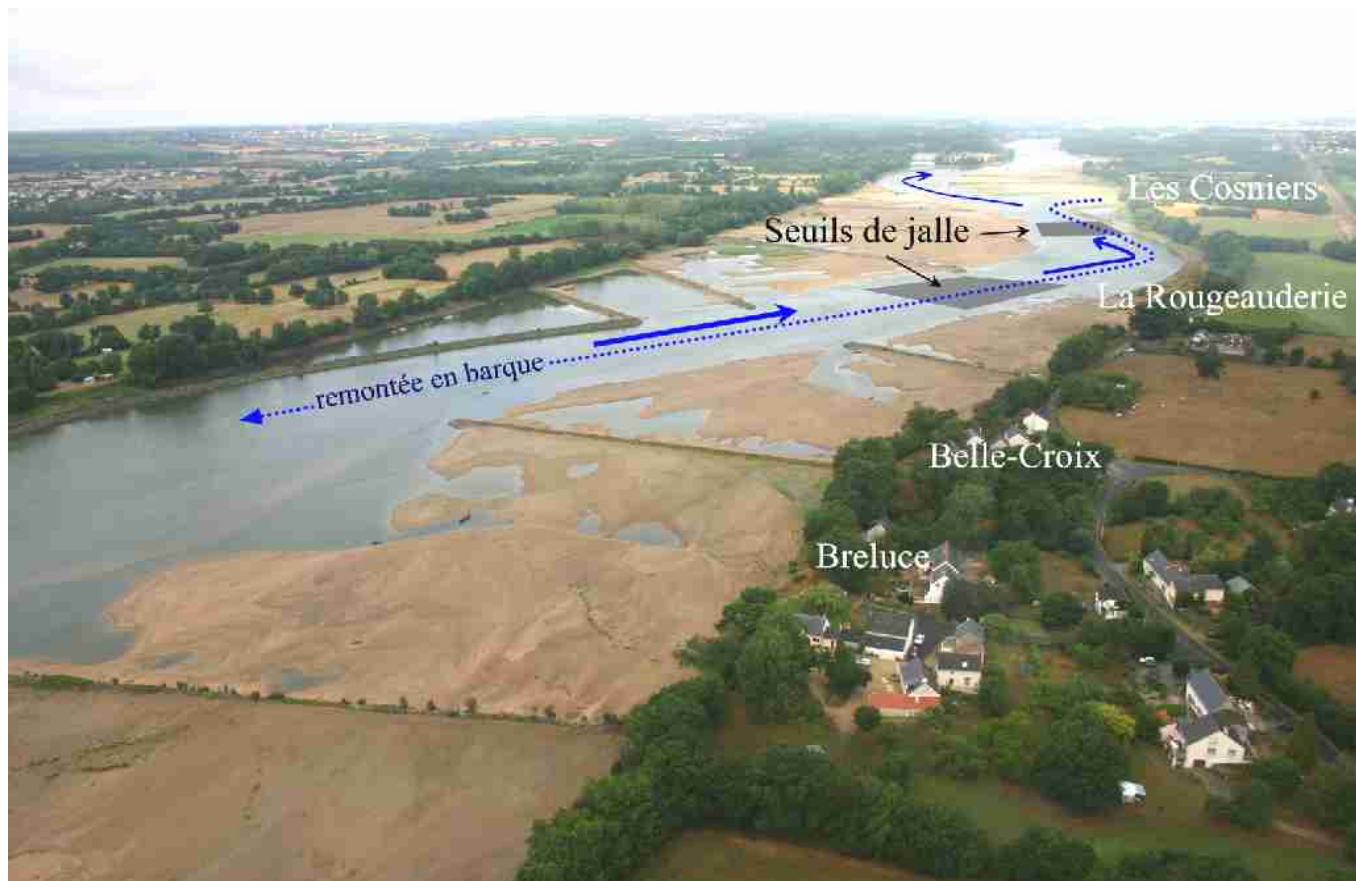
*En pointillé, le trajet suivi par la barque lors de la remontée du courant depuis les Cosniers. A u départ du village, le courant était rapide au passage de deux couches de jalle jouant le rôle de seuils (n gris sur la photo)*

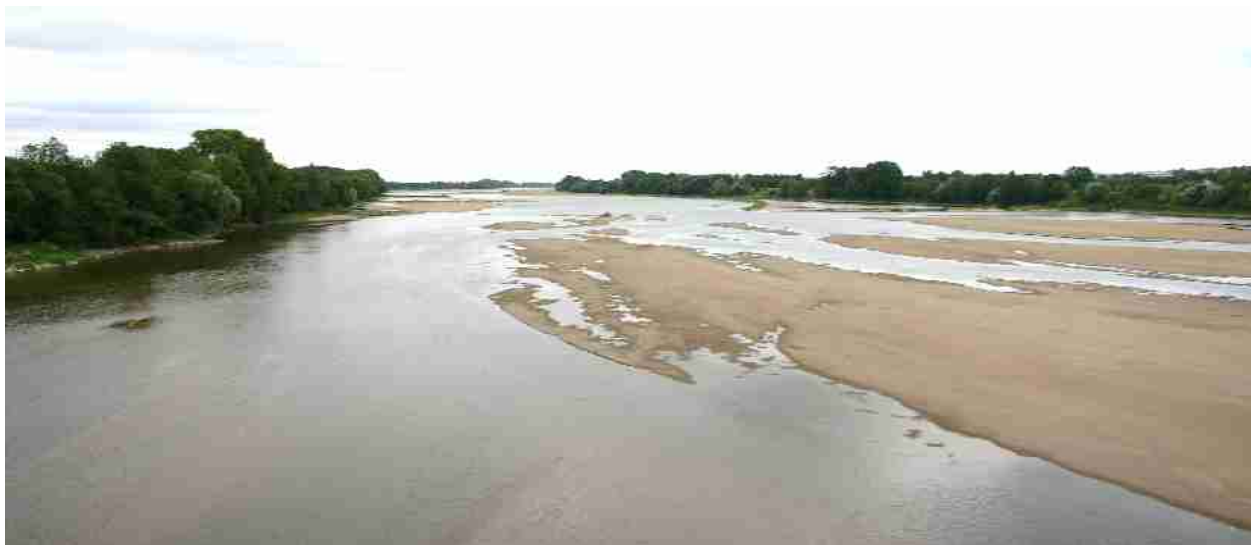
**La chevrette amont du grand bras de la Meilleraie** (que le groupe n'a pas eu le temps de visiter)

*En amont du pont de Varades, le paysage typique d'un bras de Loire actif avec ses chenaux et ses bancs de sable remodelés par le courant . La chevrette amont abaissée et incurvée en son centre permet le passage d'un débit réservé jusqu'à 180 m<sup>3</sup>/s, soit ordinairement au moins 10 mois sur 12....*

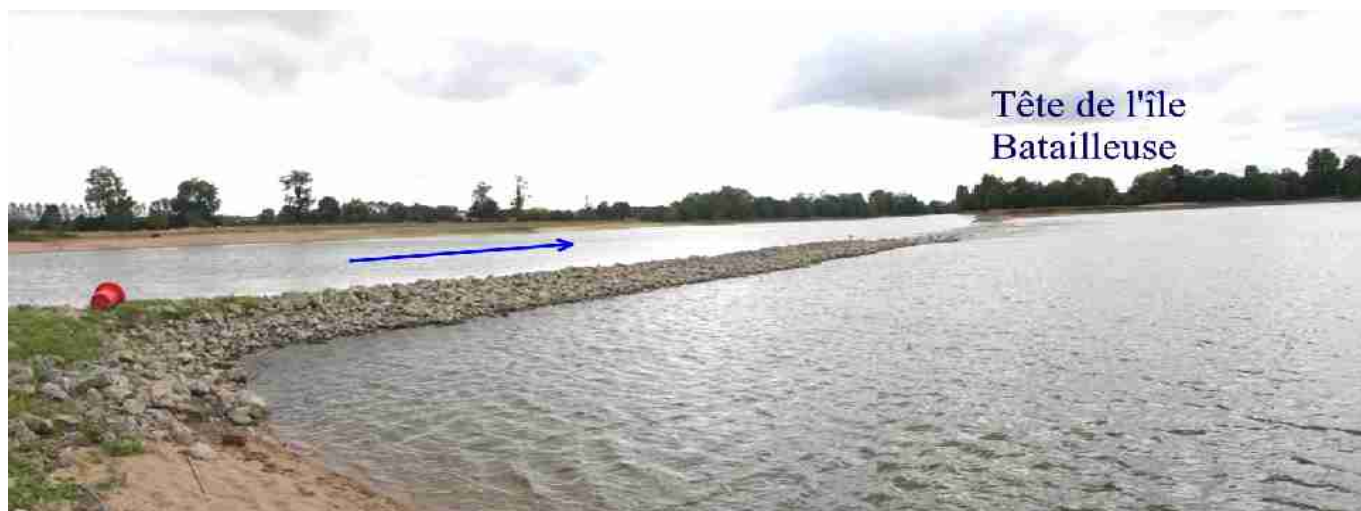
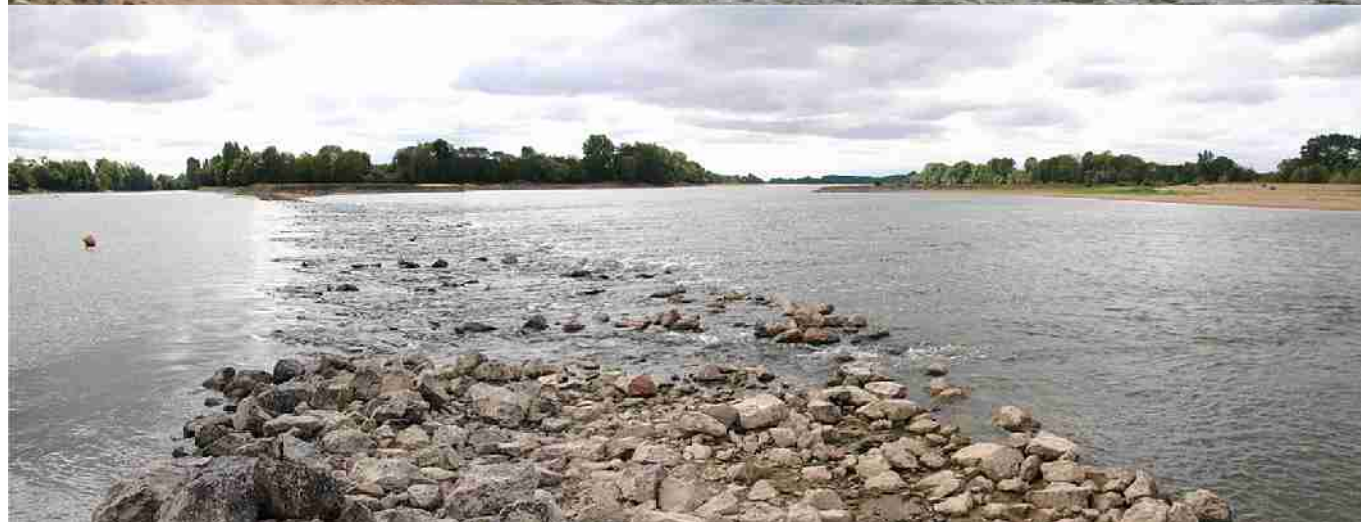
*A 190 m<sup>3</sup>/s, le 21 août 2010, la chevrette recalibrée permet encore le passage d'un courant assurant une alimentation satisfaisante du bras pour sa dynamique et la biodiversité ligérienne (présence de nombreux poissons et oiseaux, dont des sternes)...*
